**Risikoanalyse
und
Brandschutzbedarf
der
Einheitsgemeinde Barleben**
Landkreis Börde

Anlage 4

Fotodokumentation ausgewählter Mängel an Gerätehäusern

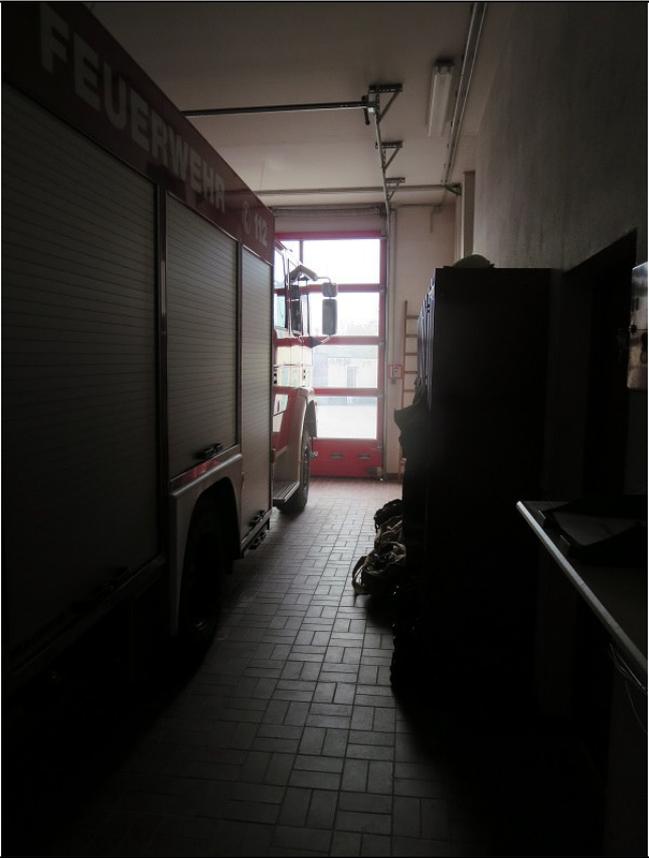
<ul style="list-style-type: none">- Umkleidebereich neben den Fahrzeugen- Unfallgefahr bei gleichzeitigem Umziehen der Einsatzkräfte und Ausfahren der Fahrzeuge- Keine Absauganlage vorhanden (Einatmen krebserregender Dieselabgase)- Fehlende Kontrolleuchte zum Öffnungsstand der Tore- Stellplatzgröße aufgrund Umkleiden zu schmal

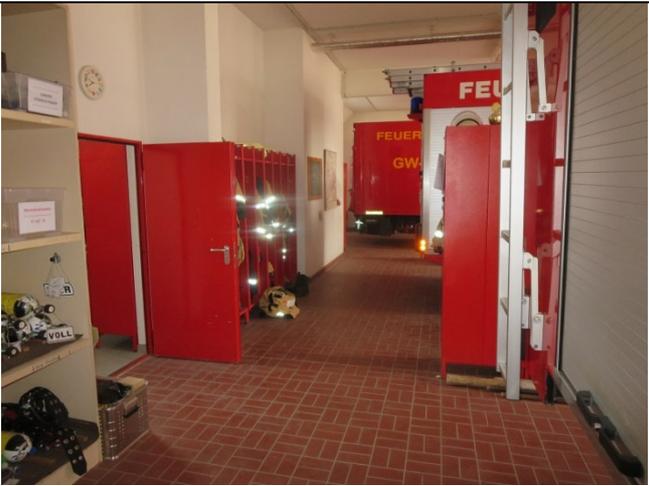
<ul style="list-style-type: none">- Umkleidebereich neben den Fahrzeugen- Unfallgefahr bei gleichzeitigem Umziehen der Einsatzkräfte und Ausfahren der Fahrzeuge- Keine Absauganlage vorhanden (Einatmen krebserregender Dieselabgase)- Fahrzeugstellplätze zu kurz (auch bei Entfernung der Spinde), da hinter den Fahrzeugen nicht genügend Verkehrsraum zur Verfügung steht

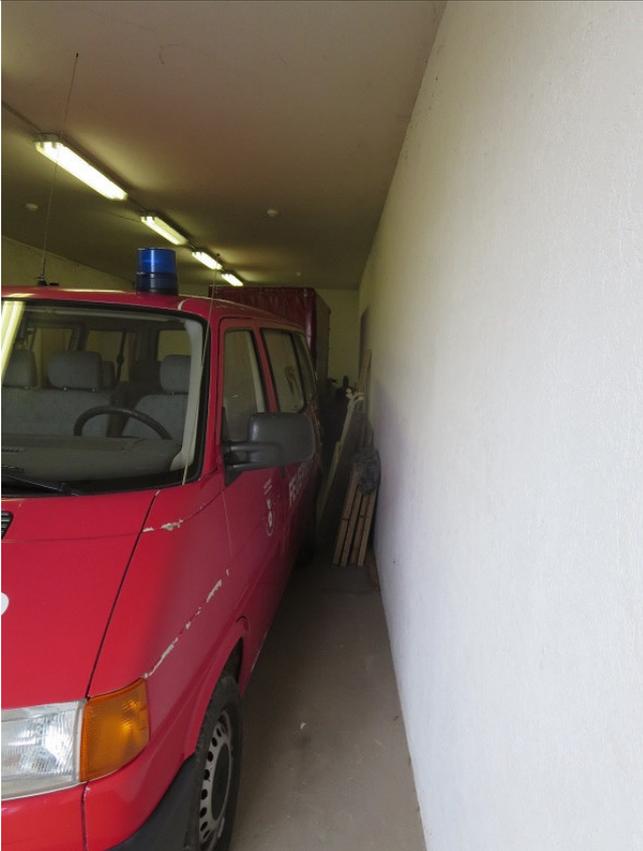
<ul style="list-style-type: none"> - Zu enge Platzverhältnisse zwischen Fahrzeug und Gebäude und hinter dem Fahrzeug - Kein sicheres Ein- und Aussteigen im Einsatzfall möglich - Stellplatz zu kurz und zu schmal

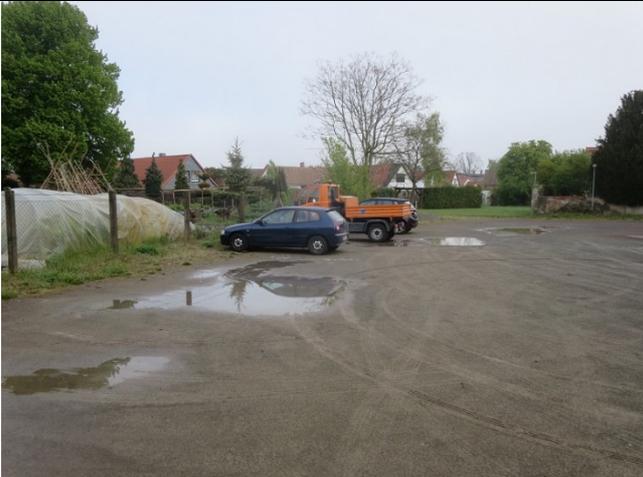
<ul style="list-style-type: none"> - Unbefestigter Parkplatz für PrivatPKW - Unfallgefahr durch Überfrieren im Winter - Bei Starkregen Seebildung und nur eingeschränkt nutzbar, dadurch verlängerte Ausrückezeiten und verminderte Einsatzfähigkeit bei Umwetterereignissen

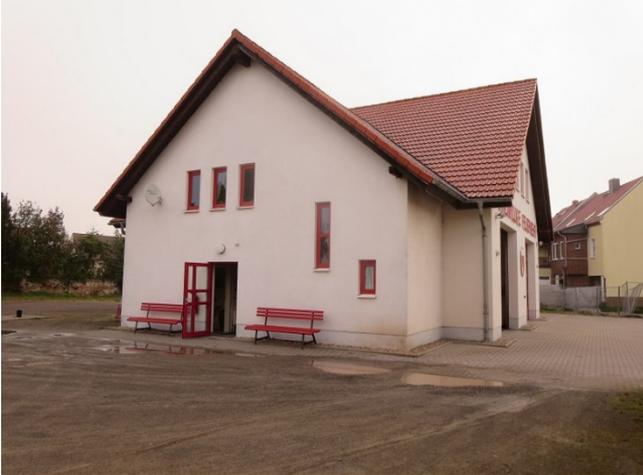
<ul style="list-style-type: none"> - Unbefestigter Parkplatz für PrivatPKW - Unfallgefahr durch Überfrieren im Winter - Bei Starkregen Seebildung und nur eingeschränkt nutzbar, dadurch verlängerte Ausrückezeiten und verminderte Einsatzfähigkeit bei Umwetterereignissen - Kein Einbruchschutz an Fenstern

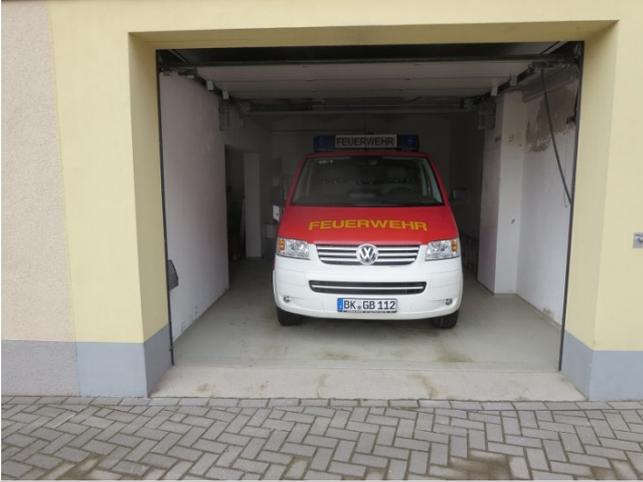
<ul style="list-style-type: none"> - Zu geringe Stellplatzgröße - Stellplatz für Boot auf Anhänger und Rollcontainer in Raum neben Fahrzeug (Bei Notwendigkeit erst Fahrzeug aus Halle fahren, notwendige Container herausrollen und verladen, anschließend Fahrzeug wieder in Halle fahren, dabei Behinderung der Anfahrt privater PKW) - Stellplatz zu kurz und zu schmal

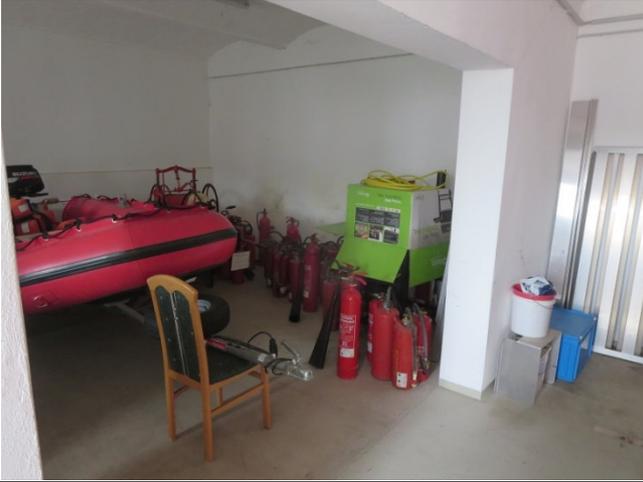
<ul style="list-style-type: none"> - Stellplatz Boot und Anhänger mit Zusammenlagerung diverser Materialien - Nicht ordnungsgemäßes Abstellen des Anhängers (Lagerung der Deichsel auf Stuhl)

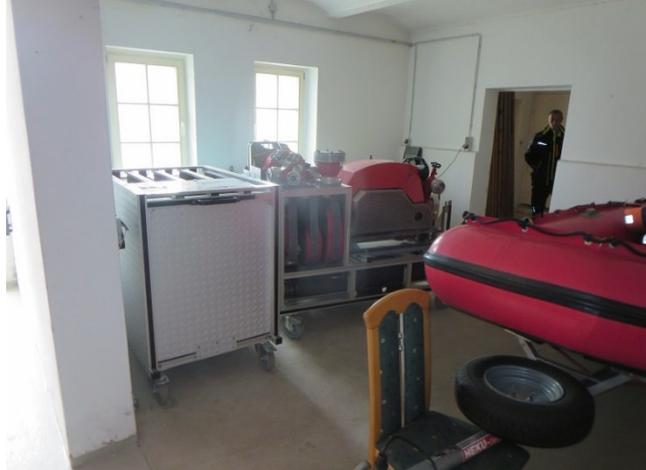
<ul style="list-style-type: none"> - Stellplatz Boot und Anhänger mit Zusammenlagerung diverser Materialien - Einsatz der Rollcontainer nur mit erhöhtem Aufwand möglich (hoher Zeitverlust bei zeitkritischen Einsätzen)

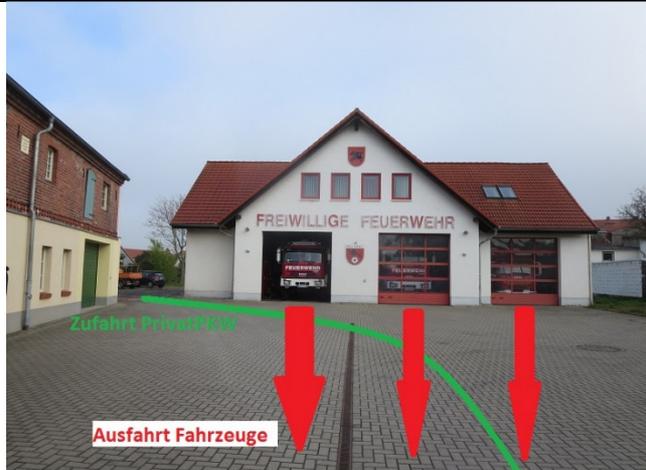
<ul style="list-style-type: none"> - Kreuzung der Anfahrtswege privater PKW und der Einsatzfahrzeuge (stark erhöhte Unfallgefahr im Einsatzfall !!!) - Bei Einsatz Boot wird die Zufahrt für PrivatPKW versperrt und verhindert dadurch den Einsatz weiterer Kräfte

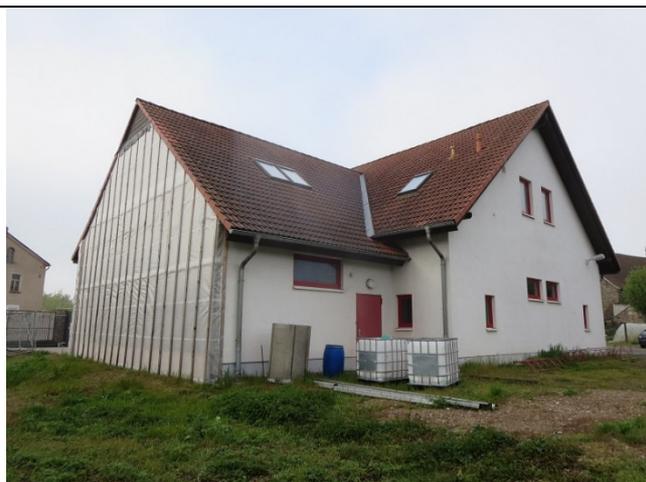
<ul style="list-style-type: none"> - Provisorisch abgedichteter Giebel - Unwegsames Außengelände (Unfallgefahr) - Kein ausreichender Einbruchschutz an Fenstern

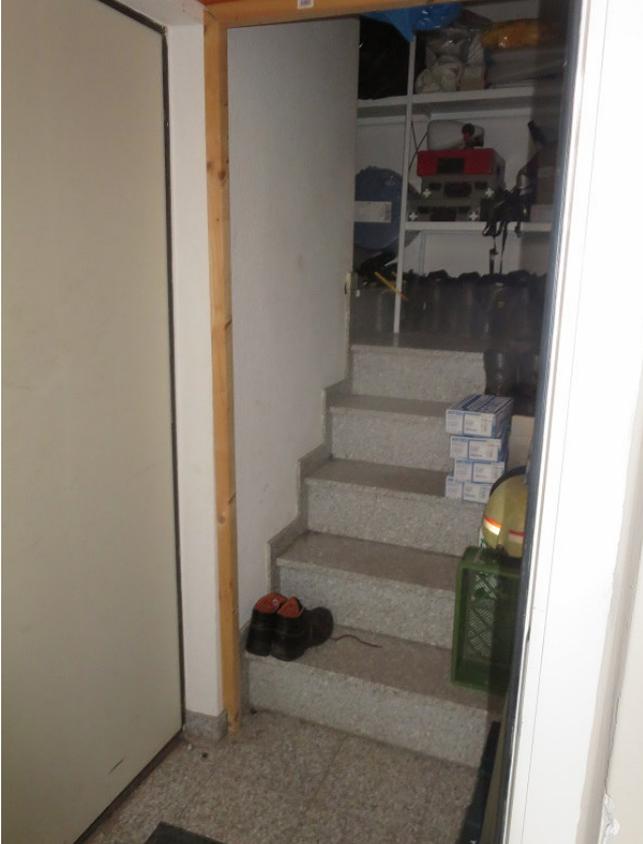
<ul style="list-style-type: none">- Lagerraum zu klein bemessen- Lagerung diverses Material auf Treppe (Umfallgefahr)

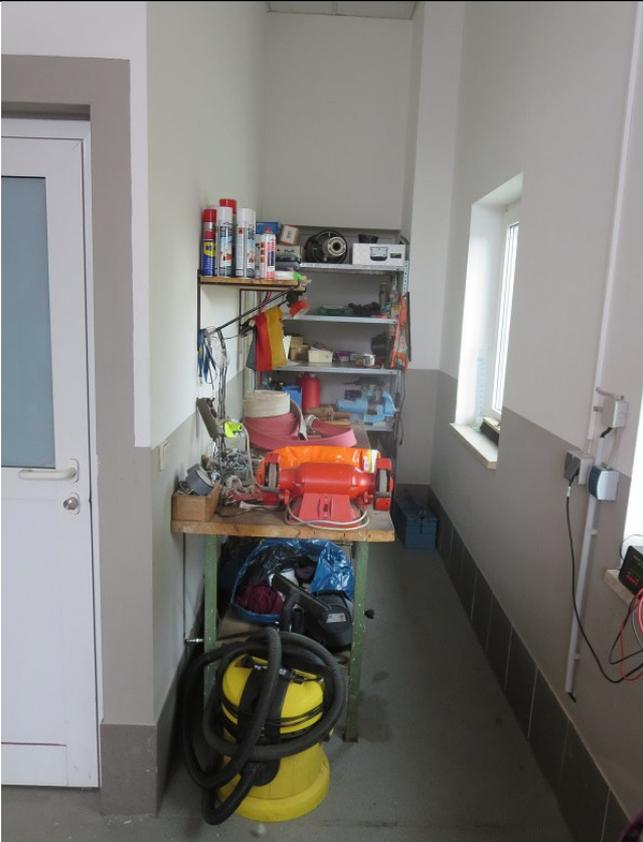
<ul style="list-style-type: none">- Werkstattbereich zu voll- Werkstattbereich deutlich zu klein (keine Arbeitsfläche zwischen Werkbank und Außenwand vorhanden)

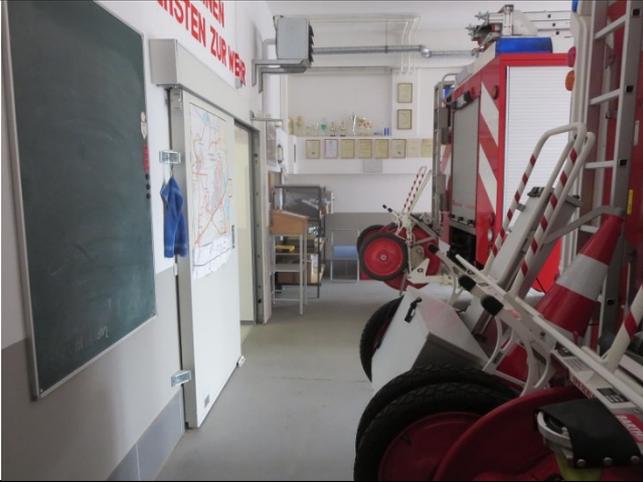
<ul style="list-style-type: none"> - Stellplätze zu kurz, da nicht ausreichend Verkehrsfläche hinter Fahrzeugen vorhanden ist - Keine Absaugung der Dieselabgase vorhanden, Türen zu Umkleiden stehen dauerhaft offen

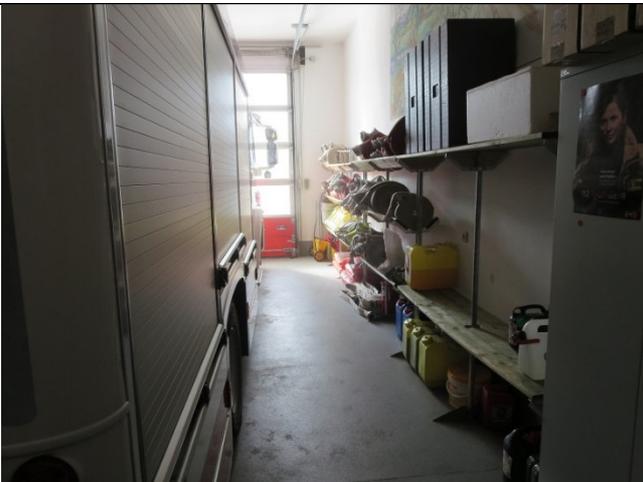
<ul style="list-style-type: none"> - Lagerung diverser Materialien neben den Fahrzeugen, aufgrund unzureichendem Lagerraum - Keine Signalleuchte zum Öffnungsstand der Tore vorhanden (Beschädigung bei zu schnellem Ausfahren der Fahrzeuge möglich)

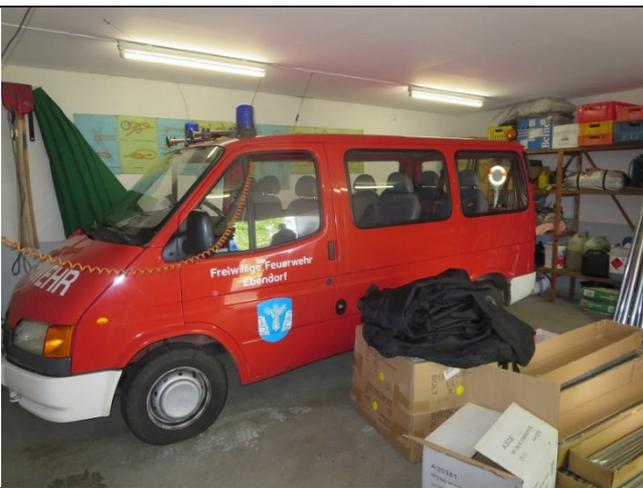
<ul style="list-style-type: none"> - Stellplatz deutlich zu schmal und zu kurz, daher kein sicheres Bewegen im Bereich des Fahrzeuges möglich - Lagerung im Bereich der Garage aufgrund unzureichendem Lagerraum

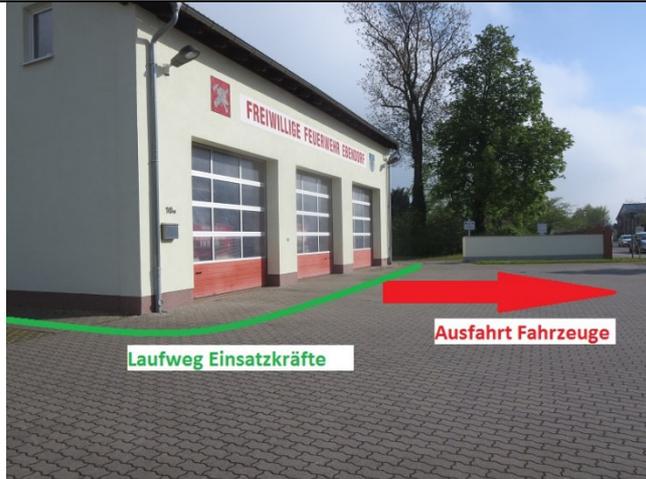
- Kreuzung zwischen ausrückenden Einsatzfahrzeugen und ankommenden Einsatzkräften, dadurch stark erhöhte Unfallgefahr !!!

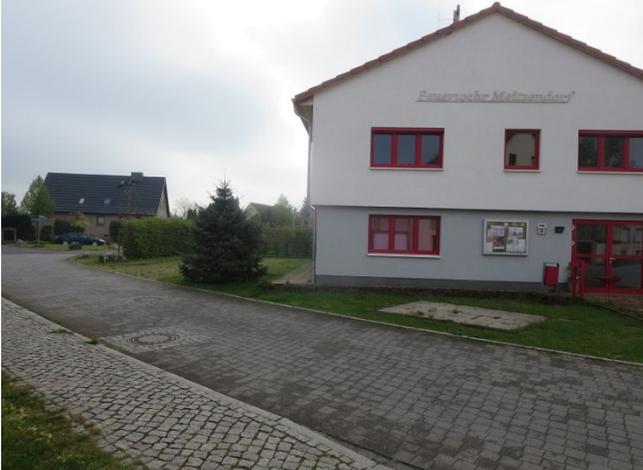
<ul style="list-style-type: none">- Unzureichender Einbruchschutz an Fenstern

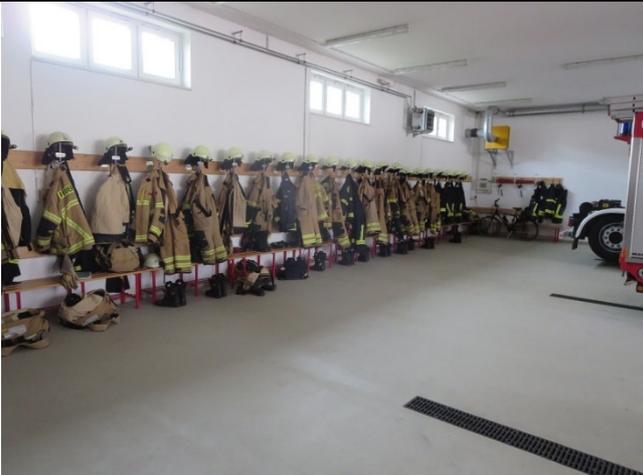
<ul style="list-style-type: none">- Keine Schwarz-Weiß Trennung der Privatsachen von Einsatzbekleidung- Kein separater Umkleibereich für weibliche Einsatzkräfte

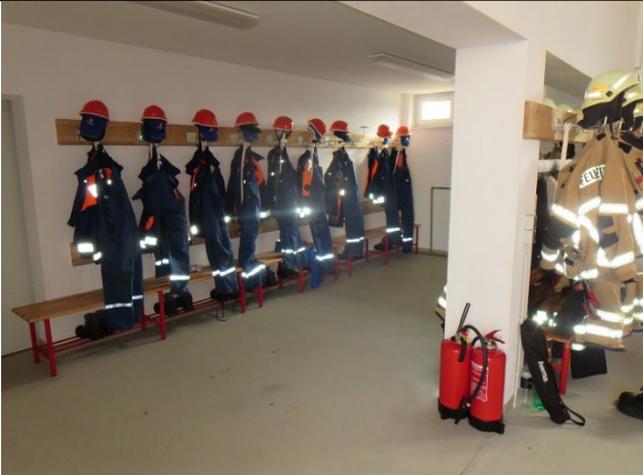
<ul style="list-style-type: none">- Kein separater Umkleibereich für Jugendfeuerwehr (weder Jungen noch Mädchen)
