Prüfbericht 2012 E

nach DIN 1076

Bauwerksname **Straßenbrücke ü.d.Große Sülze**
 Teilbauwerksname **Burgenser Weg - Barleben**
 Kreis **Börde**
 Ort **Barleben**
 Bauwerksrichtung **von West nach Ost - nach Rothensee**
 Bauwerksart **Plattenbrücke**
 Tragfähigkeit **30/30 nach DIN 1072**
 Baujahr

Zustandsnote: 3,0

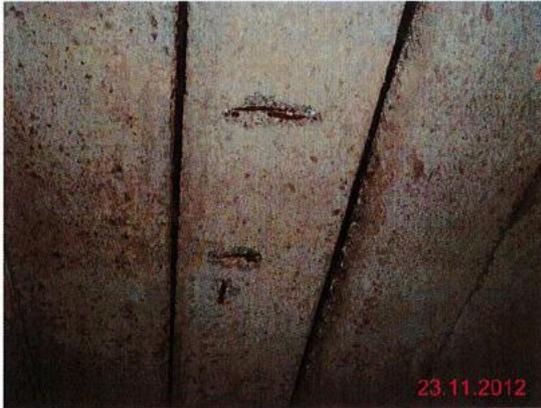
[24] Fertigteil, Bügel, mehrfach, freiliegend, Feldbereich, Unterseite, Schadenserweiterung, >>> insbesondere am 6. und 10. Längsträger Mitte quer, am 16. Längsträger FE, am 24. Längsträger FA, am 2. Längsträger FA, am 13. Längsträger FE, am 3. Längsträger FA
S=0, V=0, D=2 EP

OAP MIF BF BÜGEL FERTIGTEILE

Art der Leistung	Überbauinstandsetzung Beton / Stahlbeton / Spannbeton (m ² Instandsetzungsfl -D-)
Menge	74 Geschätzte Kosten 9000 EURO
Dringlichkeit	kurzfristig
Projektbezeichnung	Überbauinstandsetzung
Bemerkung	Instandsetzungsarbeiten an Betonoberflächen zum Schutz der Tragbewehrung (teilw. freiliegend und korrodiert), Ausbesserung von Rissen, Betonabplatzungen und Ausbrüchen an Stirnseiten, Unterseite und Gesimse der Platte

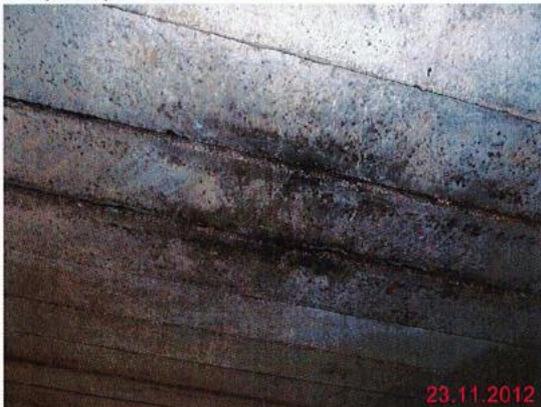
[15] Fertigteil, stellenweise, verrußt, Feldanfang, Mitte quer, Unterseite, alter Schaden nicht behoben, >>> Feuerstelle unterhalb Brücke - keine nennenswerte Auswirkung auf Betongefüge
S=0, V=0, D=1

VERRÜBTE BAUWERKSUNTERSICHT

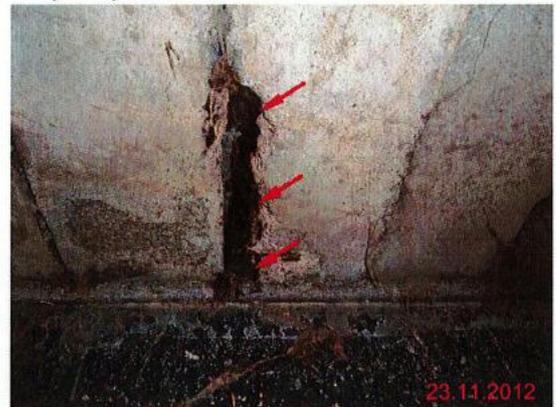
[11] Fertigteil, Längsbewehrung, stellenweise, verrostet mit Blattrostbildung, Feldende, Mitte quer, Unterseite, >>> RoB der Bewehrung, 18. Träger von re FE, auch 16. Träger von re FE
S=2, V=0, D=3 EP

OAP MIT BFQS 11TER TRÄGER VON LI FE

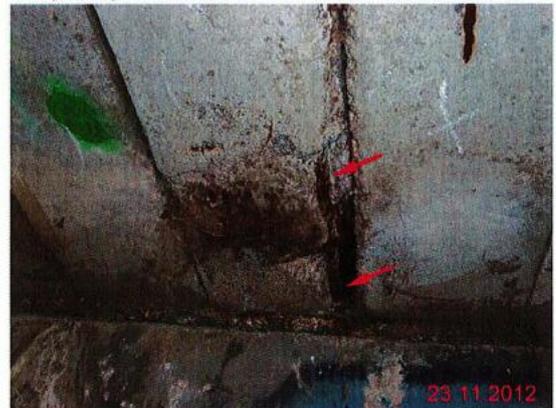
[17] Fertigteil, Längsbewehrung, mehrfach, verrostet mit Blattrostbildung, Feldanfang, rechts, Unterseite, >>> RoB an Trag- und Bügelbewehrung 6. Träger FA
S=2, V=0, D=3 EP

OAP MIT BF 6TER TRÄGER VON RE FA

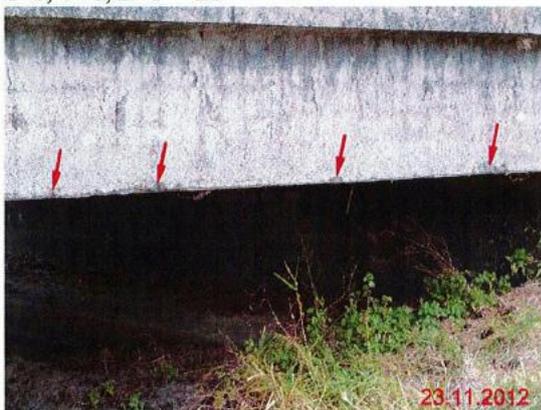
[31] Seitenfläche, Betonkante, größtenteils, gebrochen / abgebrochen, längs durchgehend, Seitenfläche rechts, unten außen, alter Schaden nicht behoben, >>> Kantenabbrüche
S=0, V=0, D=1 EP

KANTENOAP SEITENFLÄCHE RE

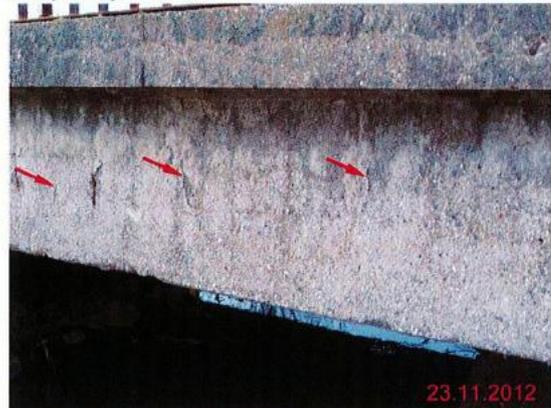
[84] Seitenfläche, Betongefüge, mehrfach, Querrisse, Feldbereich, Seitenfläche rechts, außen, alter Schaden nicht behoben, >>> Risse oberhalb Bügelverlauf mit GHS
S=0, V=0, D=3

RQ UND GHS ÜBER BÜGEL SEITENFLÄCHE HI RE

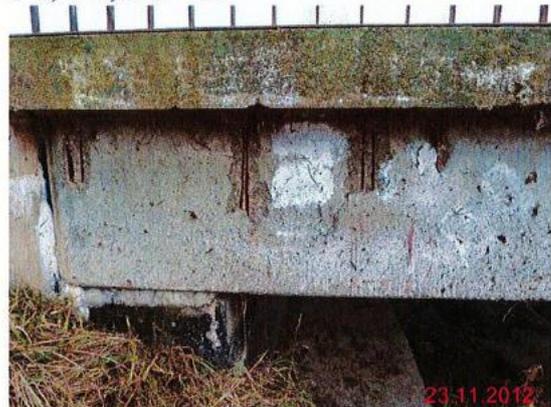
[1] Seitenfläche, Betongefüge, ausgeprägt, Abplatzung mit freiliegender Bewehrung, Feldbereich, Seitenfläche links, außen, Schadenserweiterung
S=1, V=0, D=3 EP

OAP MIT BF SEITENFLÄCHE HI LI

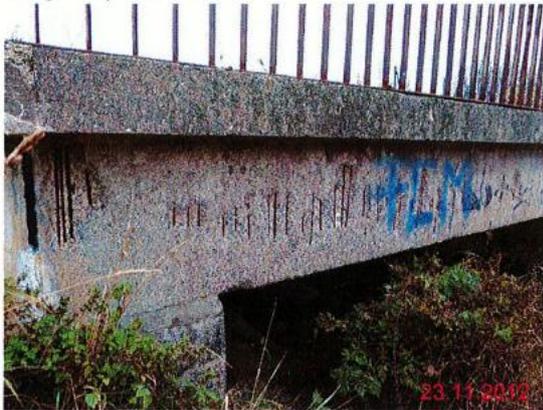
[7] Seitenfläche, Betongefüge, großflächig, Abplatzung mit freiliegender Bewehrung, Feldbereich, Seitenfläche rechts, außen, Schadenserweiterung, >>> beginnend RoB
S=1, V=0, D=3 EP

OAP MIT BF SEITENFLÄCHE RE

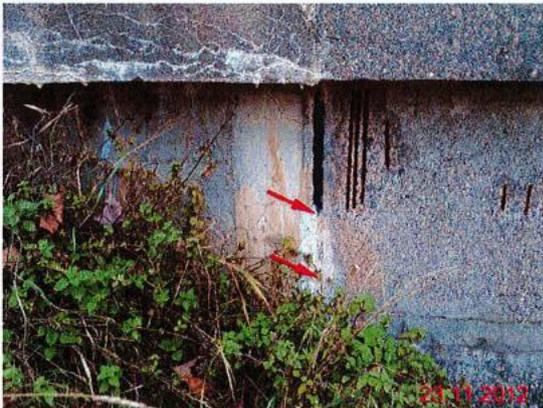
[81] Stirnfläche, Raufuge, größtenteils, Aussinterung, am Anfang des Überbaus, Seitenfläche beidseitig, Mitte hoch, Schadenserweiterung, >>> mangelhafte Fugenausbildung
S=0, V=0, D=3 EP

OASI FUGE VO RE

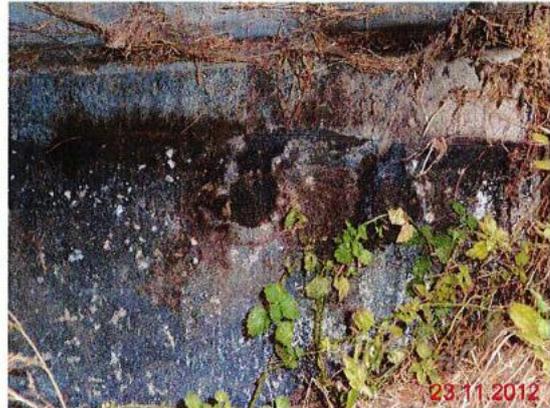
[46] Widerlagerwand, Betongefüge, ausgeprägt, Querrisse, Breite 1,8 mm, Länge: 5,000 m, Widerlager hinten, 1,20 m vom rechten Bauwerksrand, 0,40 m ab Oberkante, >>> auch B= 1mm 0,2 m ab Oberkante 140 cm lang, weitere Querrisse <0,2 über Wandfläche verteilt
S=0, V=0, D=3 EP

QUERRISS WIDERLAGER HI RE

Art der Leistung	Unterbauinstandsetzung Beton / Stahlbeton / Spannbeton (ohne ME -D-)
Menge	16 Geschätzte Kosten 2000 EURO
Dringlichkeit	kurzfristig
Projektbezeichnung	Unterbauinstandsetzung
Bemerkung	Instandsetzungsarbeiten an Betonoberflächen - Ausbesserungen von Rissen, Betonabplatzungen und Ausbrüchen an beiden Widerlagern, Kammerwänden, im Auflagerbereich und an den Flügelwänden sind vorzunehmen

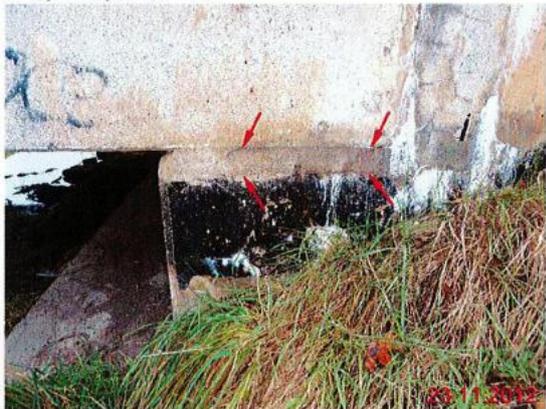
[39] Auflagerbank, Betongefüge, ausgeprägt, allgemeiner Riss mit Aussinterung, Widerlager vorn, ober-, unterstrom, Seitenfläche beidseitig, Mitte hoch, Schadenserweiterung, Risse mit Aussinterung
S=0, V=0, D=2 EP

RISS MIT OASI AUFLAGERBANK VO LI

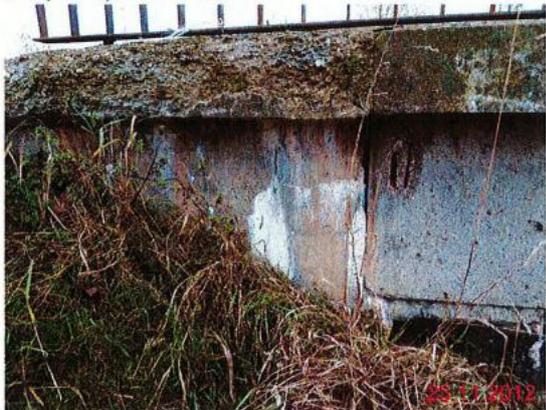
[34] Flügel, Betongefüge, größtenteils, allgemeiner Riss mit Aussinterung, Flügelwand hinten, Seitenfläche links, Mitte hoch, Schadenserweiterung, >>> Horizontal- und Vertikalrisse mit Aussinterung
S=0, V=0, D=2 EP

RISS MIT OASI FLÜGEL HI LI

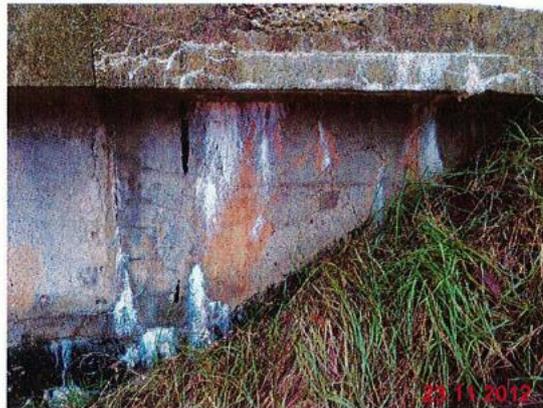
[36] Flügel, Betongefüge, großflächig, allgemeiner Riss mit Aussinterung, Flügelwand vorn, Seitenfläche links, Mitte hoch, Schadenserweiterung, >>> Horizontal- und Vertikalrisse mit Aussinterung
S=0, V=0, D=2 EP

RISS MIT OASI FLÜGEL VO LI

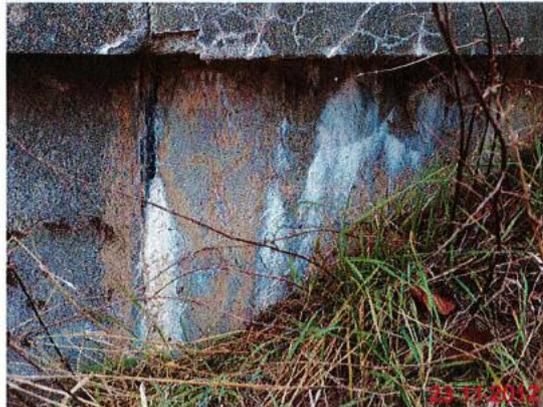
[41] Flügel, Betongefüge, großflächig, allgemeiner Riss mit Aussinterung, Flügelwand hinten, Seitenfläche rechts, Mitte hoch, Schadenserweiterung, >>> Horizontal- und Vertikalrisse mit Aussinterung
S=0, V=0, D=2 EP

RISS MIT OASI FLÜGEL HI RE

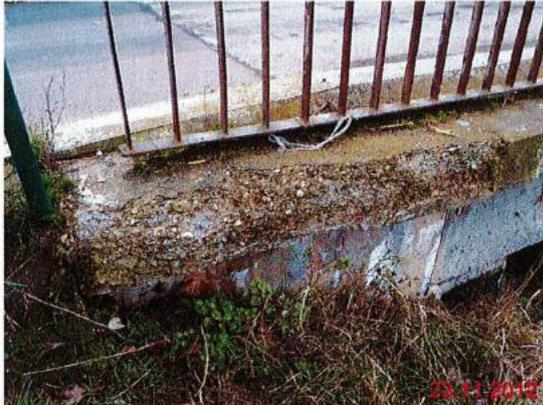
[59] Flügelgesims, Gesims, Betongefüge, ausgeprägt, zerfallen, Länge: 1,450 m, Flügelwand hinten, links, oben außen, Schadenserweiterung

S=1, V=0, D=3 EP

ZERFALLENDENDES FLÜGELGESIMS HI LI

Art der Leistung Kappenerneuerung (lfd m Kappe -D-)
Menge 24 Geschätzte Kosten 14400 EURO
Dringlichkeit kurzfristig
Projektbezeichnung Kappenerneuerung
Bemerkung Erneuerung der Kappen des Überbaues und der Gesimse der Flügelwände einschl. Schrammborde aufgrund der ausgeprägten Betonschädigungen an den Bauteilen und Fehlen einer funktionsgerechten Planung (Anprall/Abmessungen)

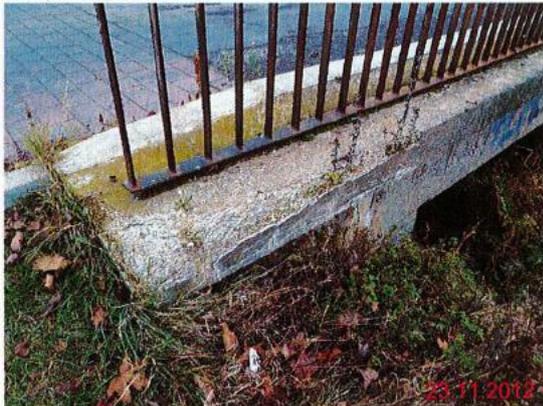
[55] Flügelgesims, Gesims, Betongefüge, ausgeprägt, brüchig, Flügelwand vorn, rechts, oben außen, Schadenserweiterung

S=1, V=0, D=3 EP

ZERFALLENDENDES FLÜGELGESIMS VO RE

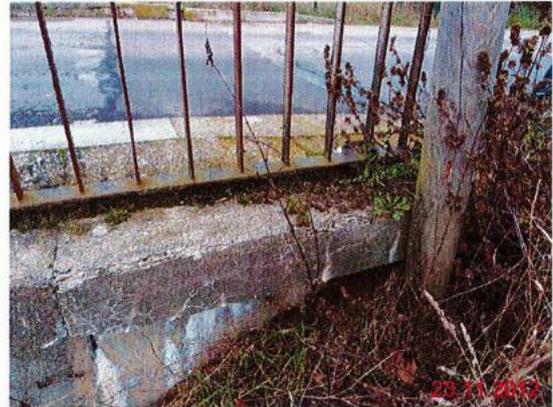
[56] Flügelgesims, Gesims, Betongefüge, großflächig, gerissen und hohl klingend, Flügelwand hinten, rechts, oben außen

S=0, V=0, D=3 EP

OAP RISSE MIT OASI FLÜGELGESIMS HI RE

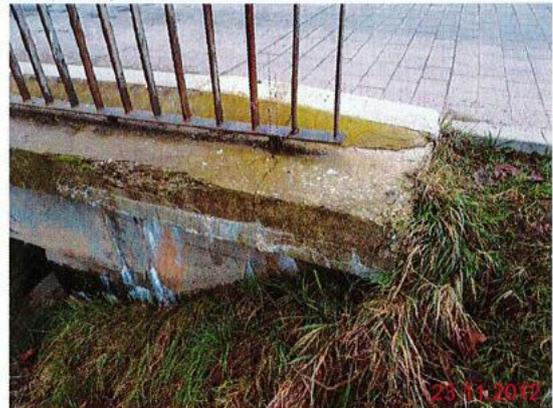
[61] Flügelgesims, Gesims, Betongefüge, größtenteils, gerissen und hohl klingend, Flügelwand vorn, links, oben außen, Schadenserweiterung

S=0, V=0, D=2 EP

OAP RISSE MIT OASI FLÜGELGESIMS VO LI

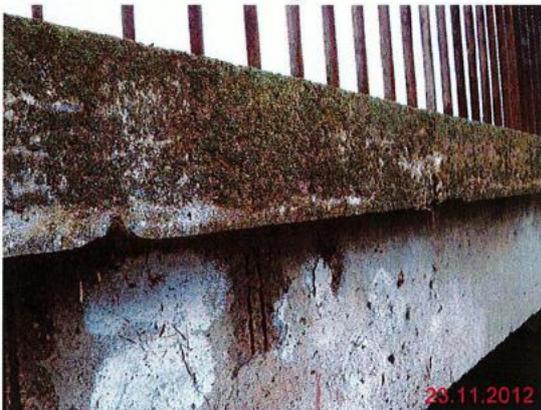
[57] Tropfkante des Gesimses, Betongefüge, mehrfach, gebrochen / abgebrochen, Feldbereich, Seitenfläche beidseitig, unten außen, Schadenserweiterung

S=0, V=0, D=2 EP

KANTENOAP KAPPENGESIMS HI LI

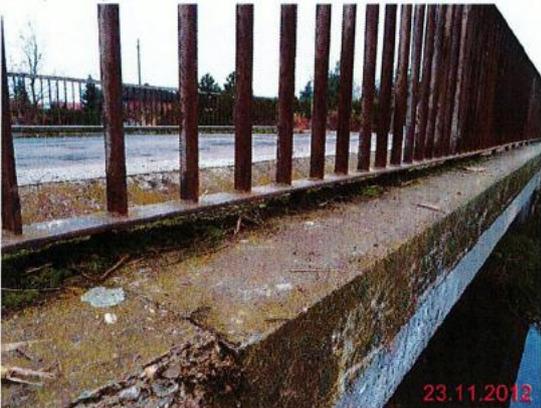
[58] Kappenoberfläche, Betonoberfläche, durchgehend, Schmutzablagerung, längs durchgehend, beidseitig, Oberseite, Schadenserweiterung, >>> auch bemoost Bereich Geländer

S=0, V=0, D=1 EP

VERSCHMUTZUNG BEMOOSUNG
KAPPENOBERFLÄCHE HI LI

Art der Leistung	Bewuchsbeseitigung (ohne ME -H-)	
Menge	--	Geschätzte Kosten --
Dringlichkeit	kurzfristig	
Projektbezeichnung		
Bemerkung	Beseitigung von Schmutzablagerungen und Bewuchs auf Gesimsen, Schrammborden, Böschungen und im Bachlauf

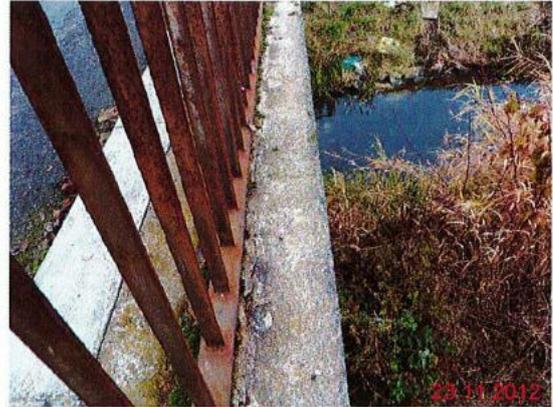
[62] Kappenoberfläche, Betongefüge, durchgehend, Längsrisse Rissbreite 0,2 - < 0,4 mm, oberstrom rechts, Kappen, Oberseite, Schadenserweiterung
S=0, V=0, D=1 EP

RL KAPPENOBERFLÄCHE RE

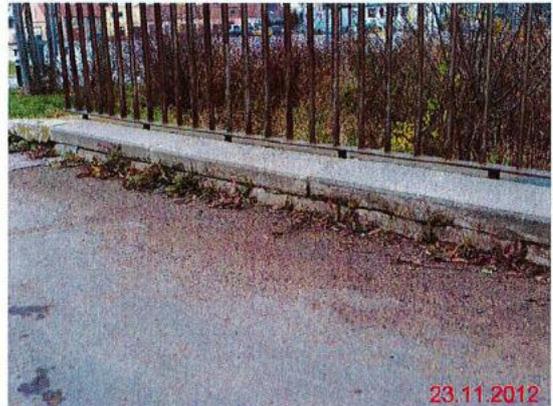
[65] Schrammbord, an allen Bauteilen, nicht kraftschlüssig, längs durchgehend, beidseitig, oben auf dem Bauwerk, alter Schaden nicht behoben, >>> Ausbildung durch flachgelegten Bordstein, lose Ausführung

S=0, V=1, D=2

LOCKERER SCHRAMMBORD VO MI LI

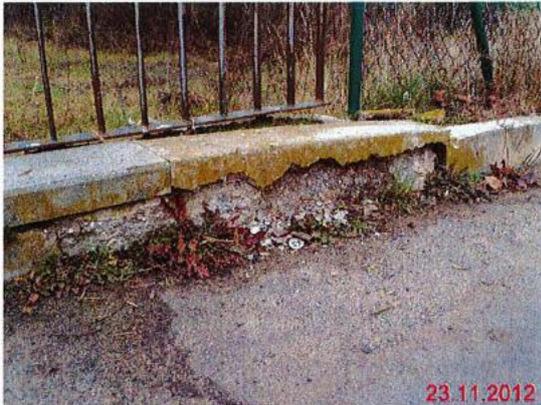
[67] Schrammbord, Betongefüge, ausgeprägt, zerfallen, Ende, links, oben auf dem Bauwerk, Schadenserweiterung
S=0, V=3, D=2 EP

ZERFALLENDER SCHRAMMBORD HI LI

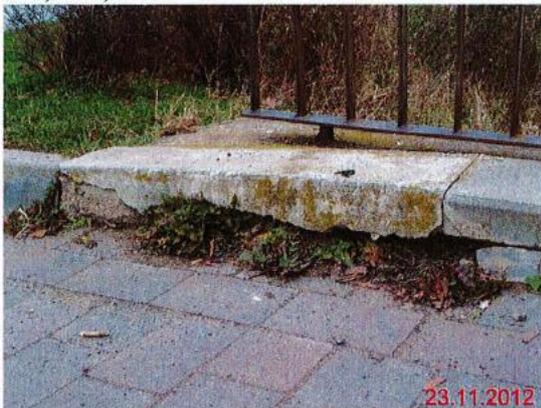
[68] Schrammbord, Betongefüge, größtenteils, zerfallen, am Anfang des Bauwerks, links, oben auf dem Bauwerk, Schadenserweiterung

S=0, V=2, D=2 EP

ZERFALLENDER SCHRAMMBORD VO LI

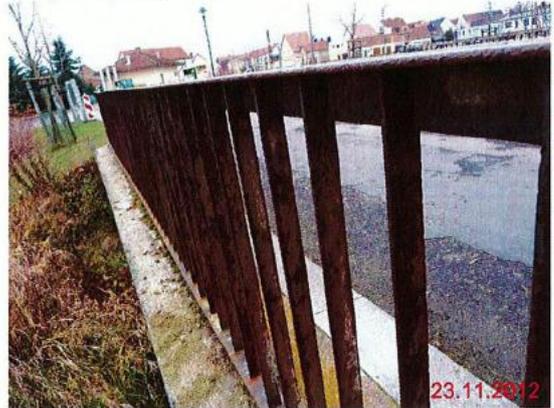
[73] Füllstabgeländer ohne Seil, an allen Bauteilen, verrostet mit Narbenbildung, längs durchgehend, beidseitig, oben auf dem Bauwerk, Schadenserweiterung
S=0, V=0, D=2 EP

ROSTENDES GELÄNDER RE

Art der Leistung Einbau / Erneuerung komplettes Geländer / Brüstung (lfd m Geländer -G-)
Menge 24 Geschätzte Kosten 5280 EURO
Dringlichkeit kurzfristig
Projektbezeichnung Geländererneuerung
Bemerkung Neubau der Geländer wird durch die starke Verrostung notwendig, da durch die Abrostung die erforderlichen Anpralllasten zum Schutz des laufenden Verkehrs nicht mehr gewährleistet sind; Einbau im Zuge der Kappenerneuerung

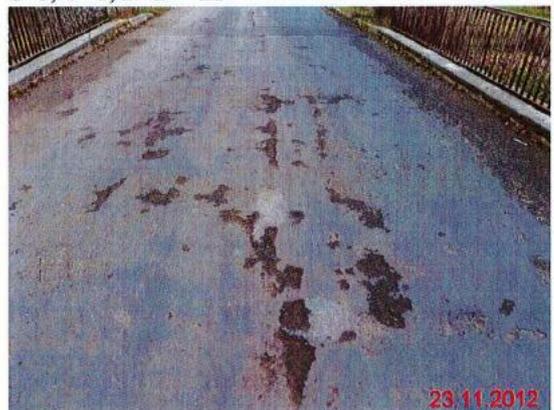
[75] Fahrbahnbelag, stellenweise, Ausbrüche im Belag, längs durchgehend, Längsachse, oben auf dem Bauwerk, Unebenheiten Tiefe bis 2 cm

S=0, V=1, D=2 EP

BELAGSAUSBRÜCHE

Art der Leistung	Erneuerung / Instandsetzung des Fahrbahnbelages (m ² Instandsetzungsfläche -A-)
Menge	80 Geschätzte Kosten 10200 EURO
Dringlichkeit	kurzfristig
Projektbezeichnung	Fahrbahnerneuerung
Bemerkung	Erneuerung des Fahrbahnbelages und Instandsetzung der Hinterfüllungsbereiche einschl. Einbau einer Abdichtung nach "WAS 7" RIZ-ING an Widerlager und Flügelwänden in den Bereichen vor und hinter dem Bauwerk aufgrund von Rissen, Absackungen, Unebenheiten und Durchfeuchtungen der Widerlager sind erforderlich

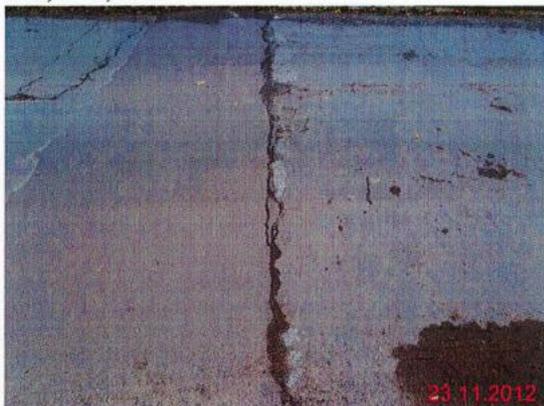
[54] Fahrbahnbelag, Gussasphalt, ausgeprägt, Querrisse,
am Ende des Überbaus, quer durchgehend, oben auf dem
Bauwerk, Schadenserweiterung
S=0, V=0, D=2

GERISSENE FUGE ÜBE HINTEN
