Gutachterliche Stellungnahme

Bearb. Nr.: 669-20

Objekt: Lärmschutzwand
Ebendorf
39179 Barleben OT Ebendorf

Datum : 24.03.2023

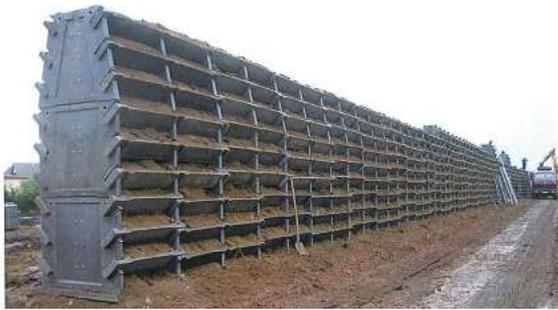
scheinlich. Auf *Abb. 6* ist unter dem Kopfende eine solche Lastverteilungsplatte erkennbar, deshalb ist die Wahrscheinlichkeit hoch, dass sie bestimmungsgemäß auch verwendet wurden.

Abb. 6 südlicher Wandbereich Kopfende

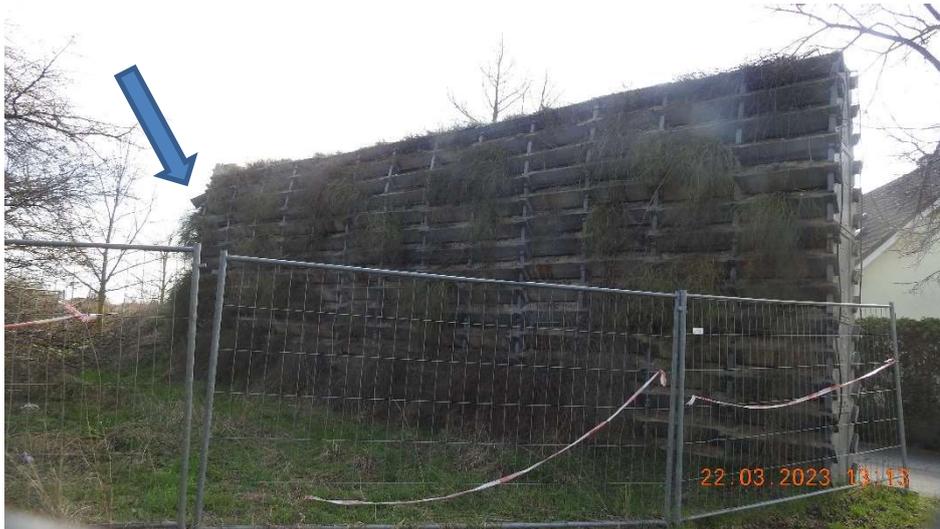
Am nördlichen Wandbereich im Wandknick wurde eine vorsorgliche Absperrung mit Bau-
stellenzäunen vorgenommen.

Abb. 9 nördlichster, abgesperrter Bereich; Pfeil: oberstes Pflanzbrett herausstehend

In dem äußeren Bereich der Abwinklung sind mehrere, genauer die 5 obersten, Pflanz-
bretter so stark verschoben, dass sie aus ihrem ursprünglichen Auflager herausgerutscht
sind, sie drohen herunterzufallen. – Bilder 10 – 15

Die losen Bohlen/Pflanzbretter können jederzeit herabfallen und Passanten verletzen, die vorsorglich vorgenommene Absperrung war demnach nötig und gerechtfertigt.

Hierzu müsste der in beiden Eckbereichen vorhandene Erdstoff, von oben nach unten, einschließlich der derzeit losen Bohlen, händisch herausgenommen werden und anschließend, von unten nach oben - in 1 m Höhenschritten - neuer Erdstoff fachgerecht eingebaut werden.

In jedem Falle sind die Bohlen dann mit Edelstahlschrauben und – winkeln an der angrenzenden Konstruktion kraftschlüssig zu verschrauben.

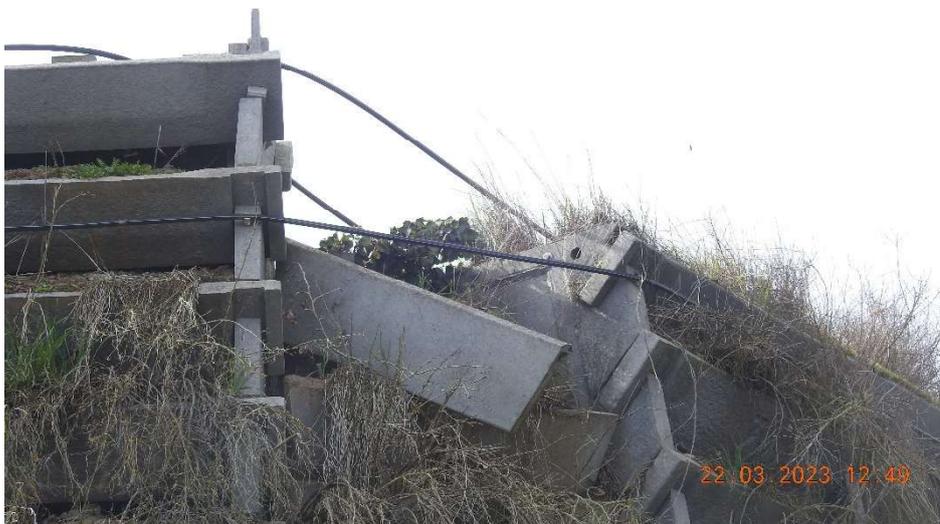
Abb. 10 Detaildarstellung

Die in diesem Bereich vorhandenen Pflanzbretter aus Universalbohlen sind offenkundig für die geometrisch entstandene Eckform zugeschnitten worden, sie besitzen keine Nutvertiefungen wie die normalen Pflanzbretter. Sie wurden lediglich lose auf die seitlichen Überstände der Pflanzbretter aus den sich anschließenden geraden Wandteilen aufgelegt.

Da die Erdauffüllung in dem dahinter liegenden, im Grundriss dreieckförmigen, Erdkörper schwierig zu verdichten ist, ist davon auszugehen, dass in diesem Bereich nachträgliche Setzungen stattgefunden haben, auch im Zusammenwirken mit Wind und Niederschlag. Die Erdaufflast der einzelnen (zugeschnittenen) Pflanzbretter hat sich dabei verringert und demnach den nötigen Anpressdruck an den Auflagern auf den Wänden verloren. Formschluss durch die ansonsten genutete Ausführung bestand bei diesen Bohlen/Pflanzbrettern in den Eckbereichen nicht.
