INFORMATIONSVORLAGE

IV-0006/2023
öffentlich

Zustandsfeststellung Lärmschutzwand Ebendorf

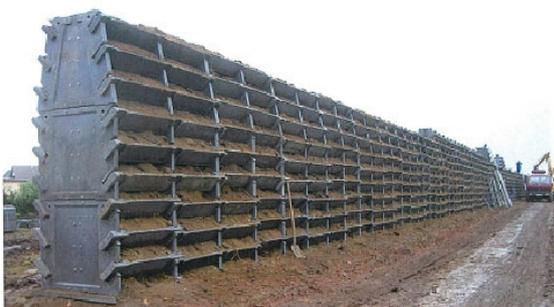
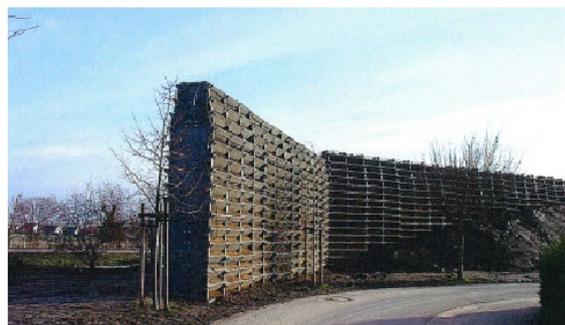
Knick im Grundriss

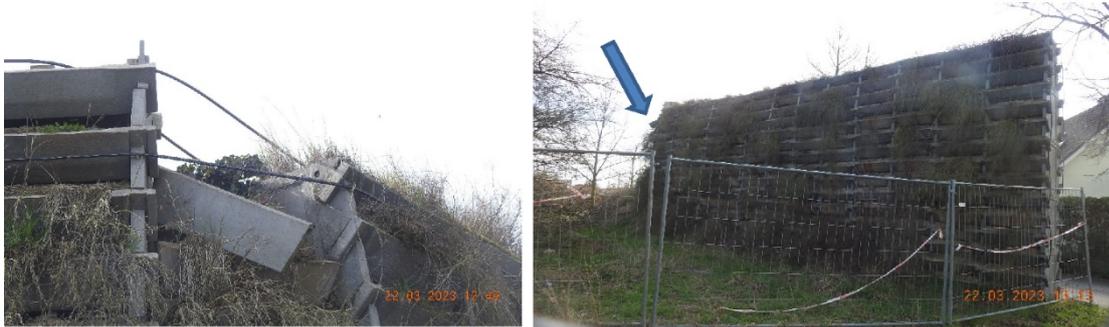
Am nördlichen Wandbereich im Wandknick wurde eine vorsorgliche Absperrung mit Baustellenzäunen vorgenommen. In dem äußeren Bereich der Abwinklung sind mehrere, genauer die 5 obersten, Pflanzbretter so stark verschoben, dass sie aus ihrem ursprünglichen Auflager herausgerutscht sind, sie drohen herunterzufallen. Nicht ganz so stark wie am Wandknick des nördlichen Teiles, sind auch am oberen Ende des Wandknicks

des südlichen Wandteiles bereits verschobene Pflanzbretter erkennbar. Am Ende des in den Erdwall einbindenden südlichen Wandteiles ist ein fehlendes Distanzstück zwischen Wandscheibe und Pflanzbrett festzustellen, dadurch ist die planmäßige Verzahnung an dieser Stelle örtlich nicht gegeben. Ansonsten sind an den Konstruktionsteilen der Pflanzenwand keine weiteren, nennenswerten Schäden festzustellen.

Die beiden Wandscheiben links und rechts der Abwinklung stellen in statischer Hinsicht, bezogen auf die Gesamtstabilität, jeweils ein „Wandende“ dar. Sie sind jeweils in die geraden Wandbereiche hinein verspannt. Der im Grundriss dreieckige Raum dazwischen ist lediglich aufgefüllt, da für den Lärmschutz erforderlich, ist aber für die Standsicherheit nicht erforderlich. Die in diesem Bereich vorhandenen Pflanzbretter aus Universalbohlen sind offenkundig für die geometrisch entstandene Eckform zugeschnitten worden, sie besitzen keine Nutvertiefungen wie die normalen Pflanzbretter.

Sie wurden lediglich lose auf die seitlichen Überstände der Pflanzbretter aus den sich anschließenden geraden Wandteilen aufgelegt. Dies widerspricht den Montagevorgaben, wonach solche Winkelausführung als „Sonderkonstruktion“ anzusehen ist.

Da die Erdauffüllung in dem dahinter liegenden, im Grundriss dreieckförmigen, Erdkörper schwierig zu verdichten ist, ist davon auszugehen, dass in diesem Bereich nachträgliche Setzungen stattgefunden haben, auch im Zusammenwirken mit Wind und Niederschlag. Die Erdauflast der einzelnen (zugeschnittenen) Pflanzbretter hat sich dabei verringert und demnach den nötigen Anpressdruck an den Auflagern auf den Wänden verloren. Formschluss durch die ansonsten genutzte Ausführung bestand bei diesen Bohlen/ Pflanzbrettern in den Eckbereichen nicht. Ganz grundsätzlich hätten diese (zugeschnittenen) Pflanzbretter verschraubt werden müssen.

Es besteht kein grundsätzliches Standsicherheits- jedoch ein zu beseitigendes Verkehrssicherheitsproblem.

Das Verkehrssicherheitsproblem ist jedoch auch nicht grundsätzlicher Natur, sondern örtlich begrenzt – wie beschrieben auf die beiden Knickstellen im Grundriss.

Die losen Bohlen/Pflanzbretter können jederzeit herabfallen und Passanten verletzen, die vorsorglich vorgenommene Absperrung war demnach nötig und gerechtfertigt. Mit etwas Aufwand ließen sich diese Eckbereiche reparieren.

Hierzu müsste der in beiden Eckbereichen vorhandene Erdstoff, von oben nach unten, einschließlich der derzeit losen Bohlen, händisch herausgenommen werden und anschließend, von unten nach oben - in 1 m Höhenschritten - neuer Erdstoff fachgerecht eingebaut werden. Ob die derzeit vorhandenen Bohlen wiederverwendet werden können oder neue Bohlen beschafft und angepasst werden müssten, ist dann zu überprüfen, falls eine solche mögliche Reparatur nicht aus anderen Gründen ausgeschlossen wird. In jedem Falle sind die Bohlen dann mit Edelstahlschrauben und – winkeln an der angrenzenden Konstruktion kraftschlüssig zu verschrauben.
