Baumbeurteilung
wg geplanten Straßenausbaus

für zwei Roßkastanien
in 39179 Barleben, im Süden des Breiten Weges
per 13.9.2023

Auftragnehmer (AN): Forstbüro Meurer UG

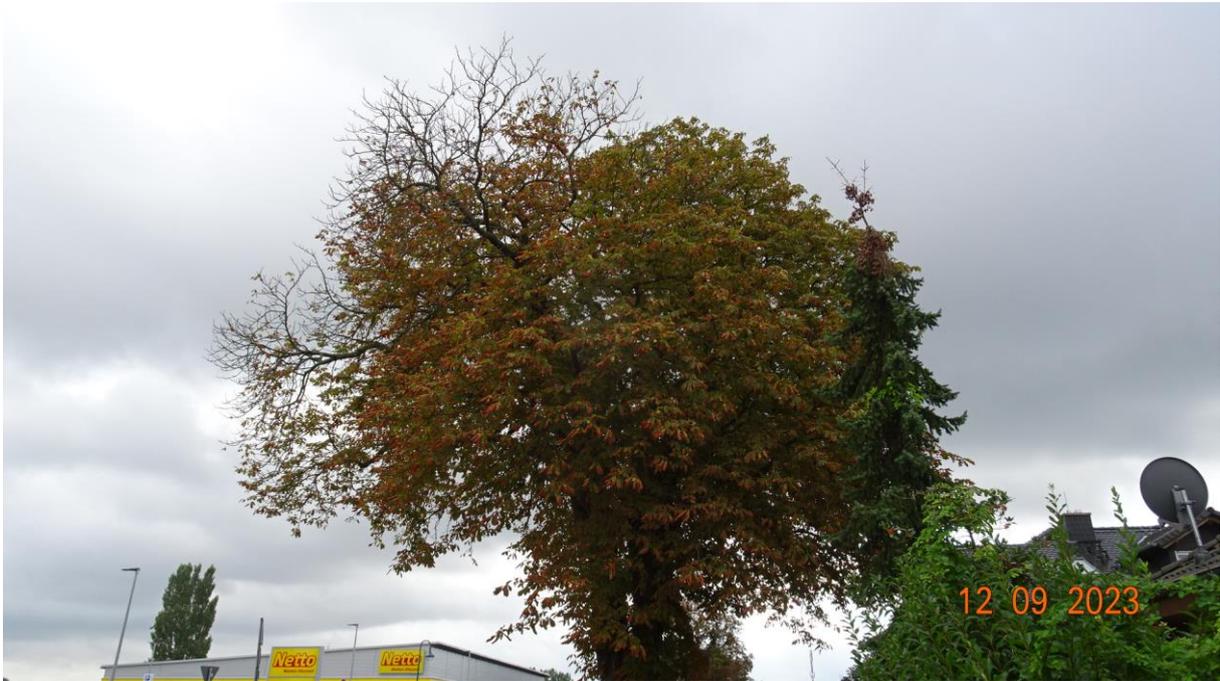
Foto 1:

Zeigt die Krone des Baumes Nr 1 aus Richtung N
Deutlich treten die zu pflegenden Bereiche hervor. Der hohe Anteil an Kurztrieben macht es nicht sinnvoll, weiter zu warten. Denn in diesem Bereich hat die Vitalität u damit die Möglichkeit der Revitalisierung zu stark nachgelassen

Der im S ohne Einschränkungen, der im N ist nach der Kronenpflege intensiver zu beobachten.

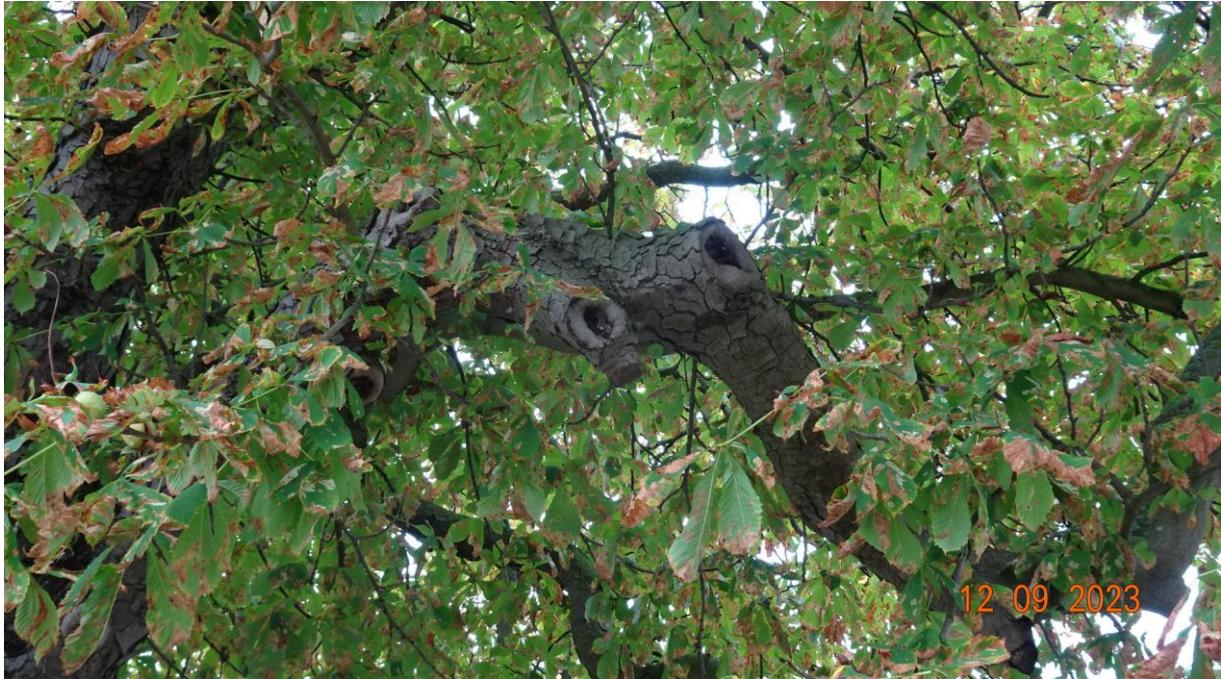
Foto 2:

Die Schnitte bei Nr 1, über der Einfahrt zur Sicherung des Lichtraumprofils (LRP), sind sicher in bester Absicht so gering wie möglich geführt worden. Die zahlreichen Astungswunden zeigen jedoch den einen Teil des Problems an: man öffnet den Baum an vielen Stellen. Der andere Teil ist, dass der Baum den Verlust des Astes am besten kompensieren und sich gegen Lufteintritt und damit Fäulebildung im Inneren schützen kann, wenn man ihn am Stamm schneidet (auf Astkragen, nach ZTV-Baumpflege!). Insofern sollte dieser Ast nachgeschnitten werden.

Der über der Einfahrt im Norden v Nr 1 nach zu schneidende Ast

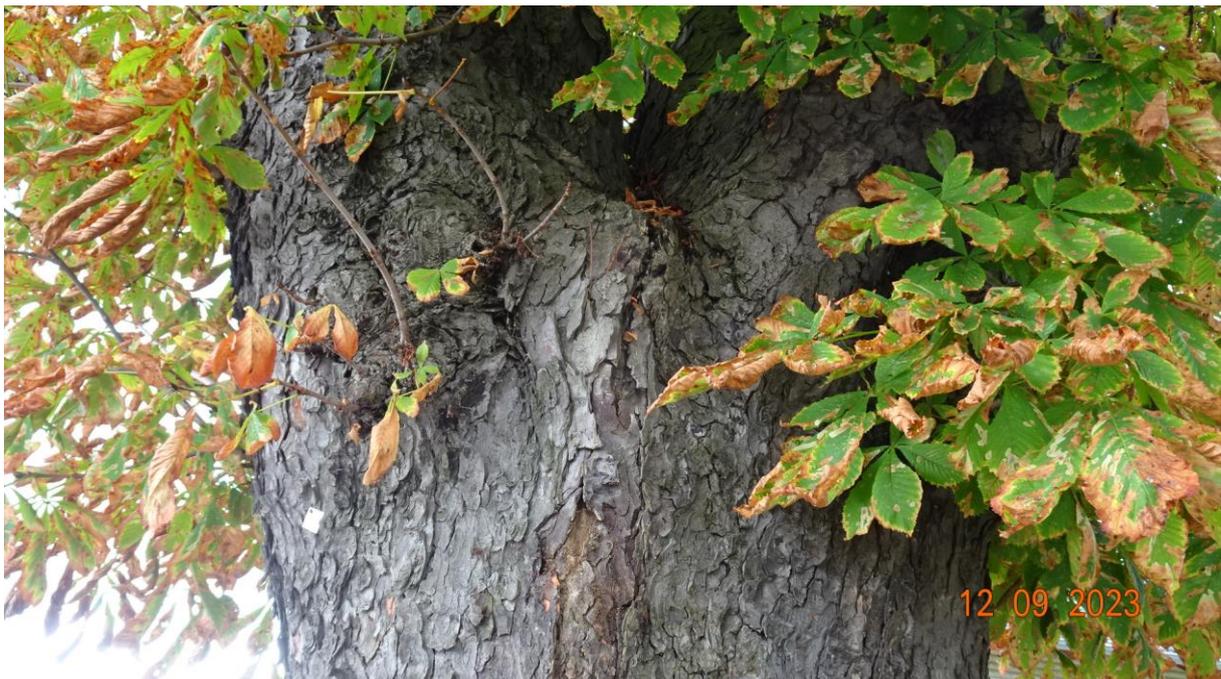
Foto 3:

Die Klopfproben ergaben gesunde Stämme. Lediglich ein geringer Bereich unterhalb der Rissbeule bei Nr 1 wies einen hohlen Klang auf

Die Rissbeule v Nr 1 am Kronenansatz

Sollte Nr 1- die RKA im N- nach der Kronenpflege wieder hohe Totholzanteile bilden, ist eine Schalltomografie unterhalb des Kronenansatzes zu empfehlen, um den hohlen Klang unterhalb der Rissbeule zu untersuchen.

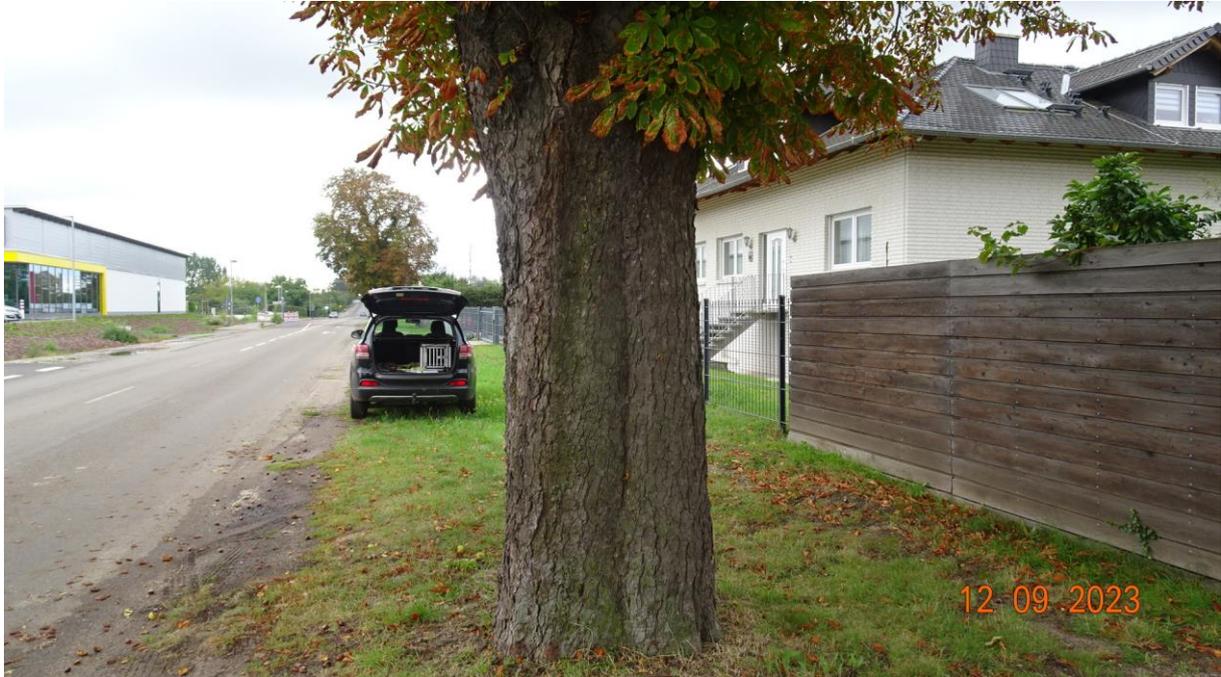
Foto 4:

Ansonsten ist der Stamm von Nr 1 völlig ohne Schäden

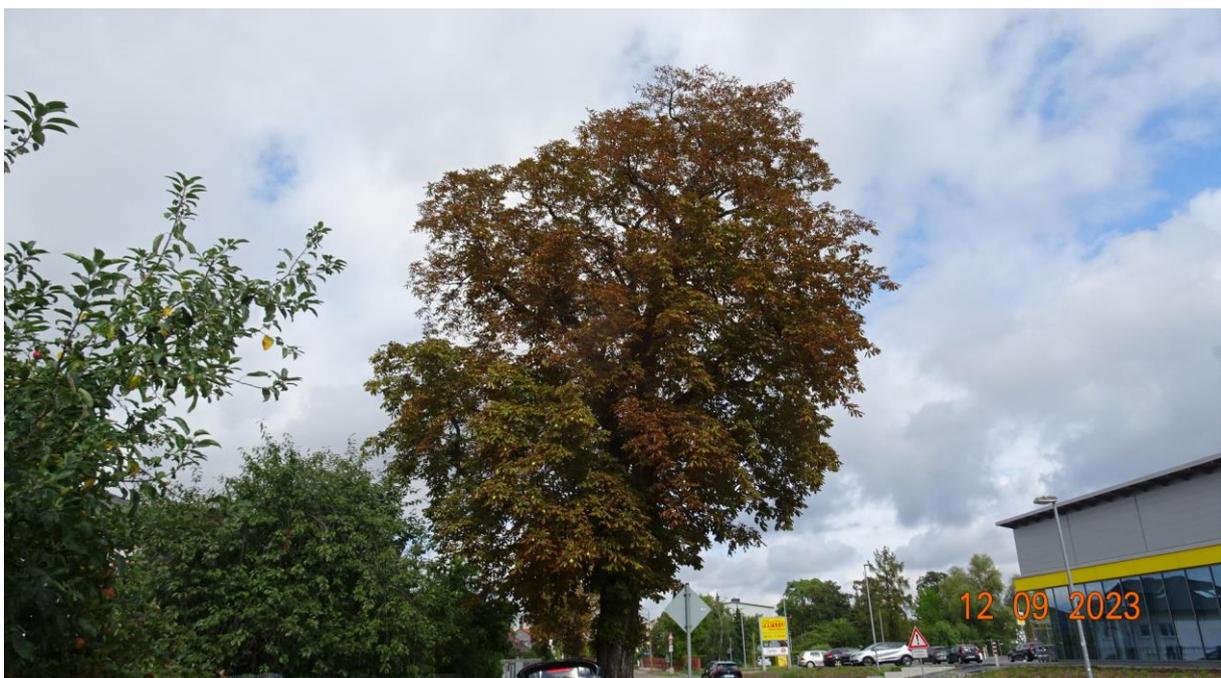
Foto 5:

RKA Nr 2 im S
Entsprechend der Hauptwindrichtung, leicht nach O geneigt

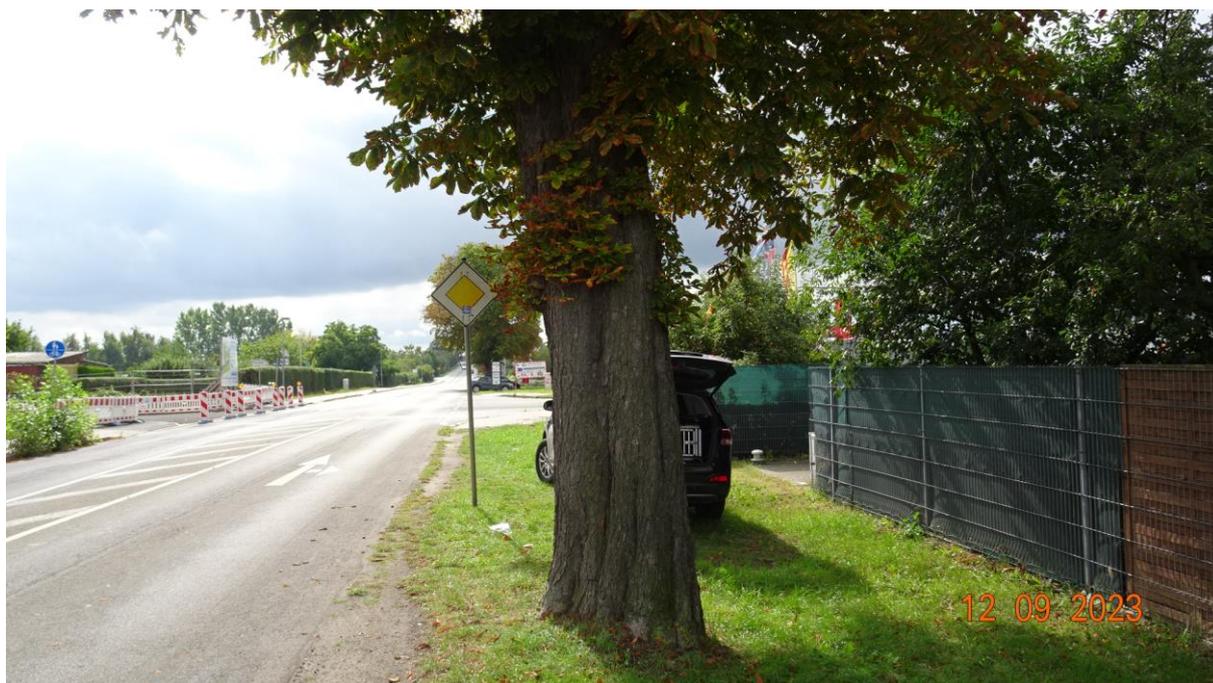
Foto 6:

Auch der Stamm v Nr 2 völlig ohne Schäden
