# **Kindertagesstätte „Gänseblümchen“ Krugstraße 13 in 39179 Barleben/OT Ebendorf**

**Teil A Voruntersuchung zur Sanierung  
bzw. zum Neubau**

**Teil B Verwertungsanalyse**

## 03 Ergebnis Ortsbesichtigung, Schadenskataster

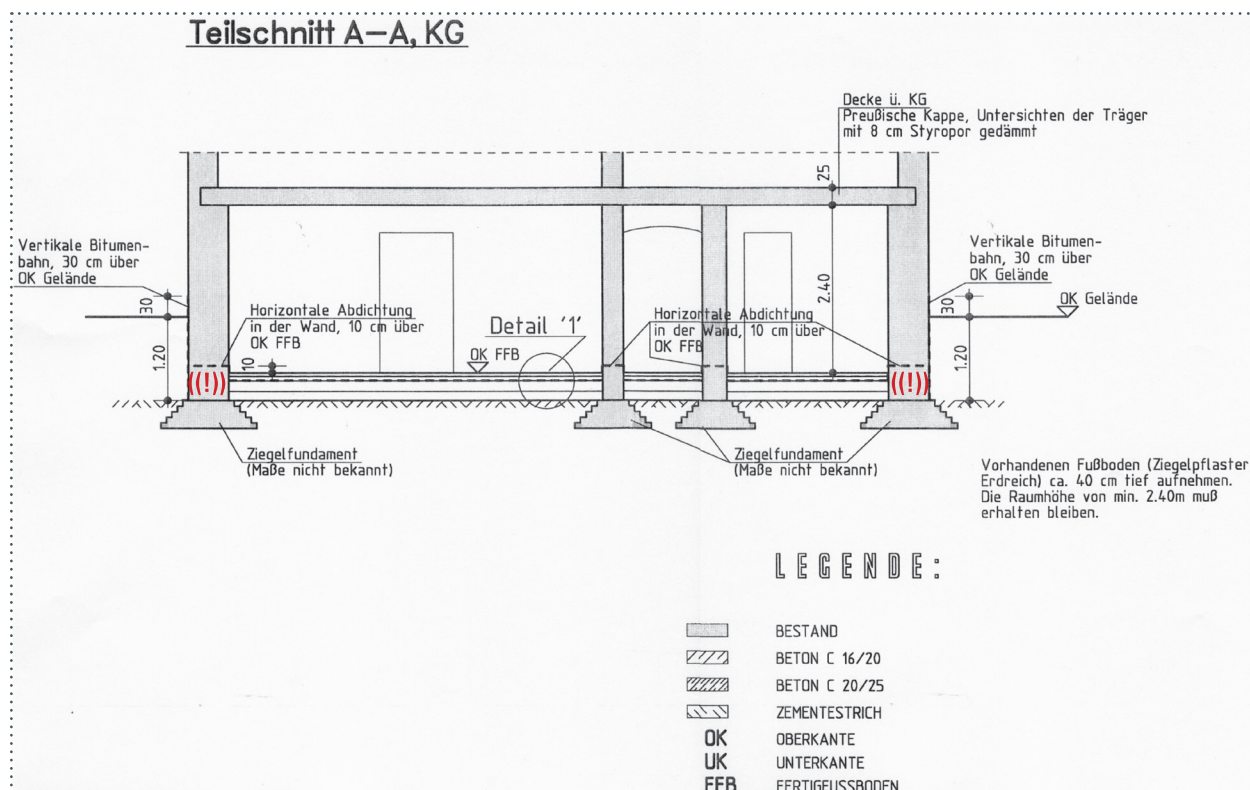
**Schnitt Untergeschoss, o. M., BAUTRA Bau- und Tragwerksplanung GmbH, 2005 (rote Hervorhebung durch SALEG, siehe Kap. 04)**

Das in den Jahren 2005/06 aufwendig sanierte Untergeschoss wurde mit Schreiben vom 12.10.2010 durch das Gesundheitsamt des Landkreises Börde aufgrund wiederholt festgestellter Mängel gesperrt. Als Gründe wurden messbare Feuchteschäden mit der Folge erhöhter Schimmelpilzkonzentrationen benannt. (ebd., S. 2) Zuvor, am 3.9.2010, wurden Raumluftmessungen zur Bestimmung der Schimmelpilzkonzentration, Baufeuchtemessungen und Materialprobenahmen zum qualitativen Schimmelpilznachweis durchgeführt. Die Ergebnisse lagen deutlich über dem Richtwert für Innenräume. Baufeuchte wurde in der Garderobe („Außenwände und Schacht bis 20 cm aufsteigend feucht“), im Büro („Außenwand aufsteigend feucht“), in der Küche („Feuchtigkeit im gesamten Sockelbereich“) und im Gruppenraum („Außenwand aufsteigend feucht“) festgestellt. Die gemessenen Werte lagen bei bis zu 140 Digits. In der Garderobe und im Büro wurden reichlich kulturelle Schimmelpilzgattungen/-arten nachgewiesen, die mehrheitlich allergene Potenz aufweisen und Typ-I-Allergien wie Konjunktivitis, Rhinitis, Asthma bronchiale und Exacerbation eines atopischen Ekzems hervorrufen. Darüber hinaus können die freigesetzten Toxine zu Nierenversagen führen, nachweislich das Immunsystem schwächen sowie allergische Atemwegserkrankungen, Hauterkrankungen, Allergien (wie Fließschnupfen, Husten, Niesanfälle, Nesselfieber, Asthma) und Infektionen hervorrufen. (ebd., S. 2) Aufgrund der hohen Schimmelpilzsporenkonzentration in der Raumluft und des Schimmelpilzwachstums an den Wänden wurde ein Gesundheitsgefährdung für im gesamten Kellergeschoss befindliche Personen konstatiert. (ebd., S. 2) Der Bescheid endet mit der Forderung nach Ermittlung und Beseitigung der Feuchteschäden durch Trocknung, Sanierung, Renovierung und anschließender intensiver Feuchtreinigung aller Einrichtungsgegenstände. Angrenzende Räume sollen einbezogen und mehrmals täglich quergelüftet werden. Die am 2.5.2012 durchgeführte Ortsbesichtigung ergab jedoch keine Verbesserungen.

Unter Punkt 03 wurde auf massive Schädigungen der Wände des Untergeschosses durch Feuchtebelastungen eingegangen.

Wie gezeigt wurde, treten die Schäden nicht punktuell, sondern in nahezu allen Bereichen des UG auf. Die Stellungnahme des Planungsbüros PGI zu Gebäudeschäden durch Wassereinfluss aus dem Jahr 2010 vermutet bei fachgerechter Ausführung als mögliche Ursachen die Überströmung der Flächenabdichtung, den Ausfall der Pumpe im Pumpenschacht bei hohem Grundwasserstand bzw. den Wassereintritt im Bereich des niveaugleichen Kellereingangs. (ebd., S. 1)

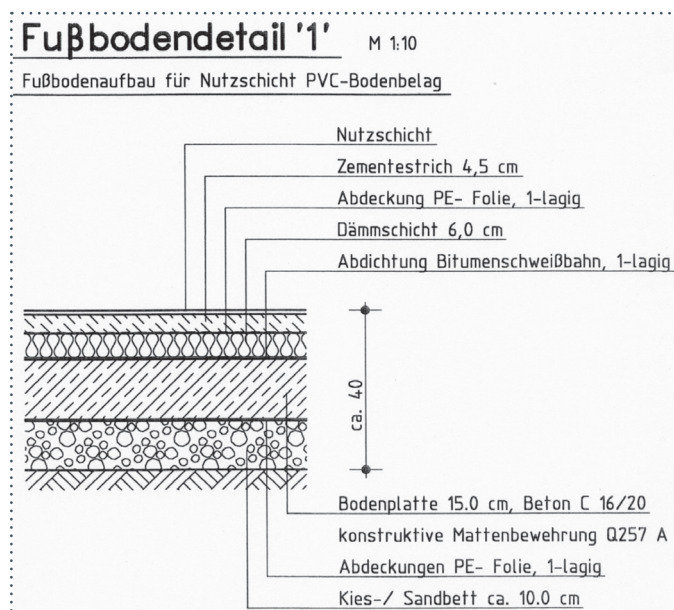
Fußbodendetail, o. M., BAUTRA Bau- und Tragwerksplanung GmbH, 2005

Im Bericht wird der temporär zu beobachtende massive Wassereintritt auf intensive Niederschlagsereignisse und insbesondere auf Schneeschmelze und Regen im Frühjahr zurückgeführt. In diesem Zusammenhang wird auch auf wiederholt zu beobachtende flurnahe Kellerüberflutungen und Vernässungsflächen auf nahe gelegenen Feldern verwiesen. (ebd., S. 2) Als Bodenprofil nennt PGI Mutterboden und Löß über Sanden und Festgestein (Grauwacke). Der geringmächtige Grundwasserleiter werde demnach gesättigt und Sickerwasser in der Folge aufgestaut. Die Konstruktion muss demnach für den Lastfall drückendes Wasser ausgelegt werden.

Die ca. 40 cm starke Konstruktion ist gemäß Fußbodendetail der Fa. BAUTRA (s. Abb. Fußbodendetail) für den Fall drückendes Wasser nicht geeignet. Nach DIN 18195 Teil 6 Abs. 8 wäre die Abdichtungsebene unterhalb der Platte anzuordnen und 3–4-lagig auszuführen und zu verkleben. Auch die Führung der Dichtungsebene gemäß BAUTRA-Planzeichnung (s. Abb. Schnitt Untergeschoss, Teilschnitt A–A) entspricht nicht der in der DIN 18195, Beiblatt 1 geforderten Form. Zwar wurde in allen Außen- und Innenwänden eine horizontale Abdichtung eingebaut und die äußere Abdichtung umlaufend als Bitumenbahn 30 cm über OK Gelände geführt. Im Fall drückenden Wassers ist jedoch über die Fundamente der Wassereintrag zwischen Abdichtungsebene des Fußbodens und Wand-Horizontalsperre in 10 cm Höhe wahrscheinlich (s. (!!) Hervorhebung SALEG im Schnitt, s. S. 5). Genau dieser Effekt wird beobachtet. Wie Hausmeister und Kita-Leiterin bestätigten, strömt dann Wasser nicht nur über den Pumpenschacht und „im Extremfall“ (wie durch PGI beschrieben), sondern regelmäßig nach solchen Ereignissen mit ca. eintägiger Verzögerung an diversen Stellen durch Öffnungen/Bohrungen und Risse im Bodenbereich der Wände ein (s. Fotos im Anhang). Als weitere mögliche Einflüsse, die sich negativ auf die hydrologischen Bedingungen des Standorts auswirken, identifiziert PGI folgende Faktoren:

Diese Faktoren erscheinen plausibel, können aber im Rahmen dieser Untersuchung nicht verifiziert werden. Die vorgeschlagenen Lösungsansätze zur temporären Absenkung bei hohen Wasserständen wie der Ausbau des vorhandenen und Errichtung eines weiteren Pumpensumpfs sowie eine vollständige Horizontaldränage werden aufgrund der erheblichen Investitionen sowie unklaren Erfolgsaussichten als nicht zielführend bewertet. Entsprechend verweist auch PGI abschließend auf mögliche Schadstellen in der 2006/07 eingebauten Abdichtung, die das Auftreten von Feuchteschäden nicht völlig ausschließen. (ebd., S. 3)

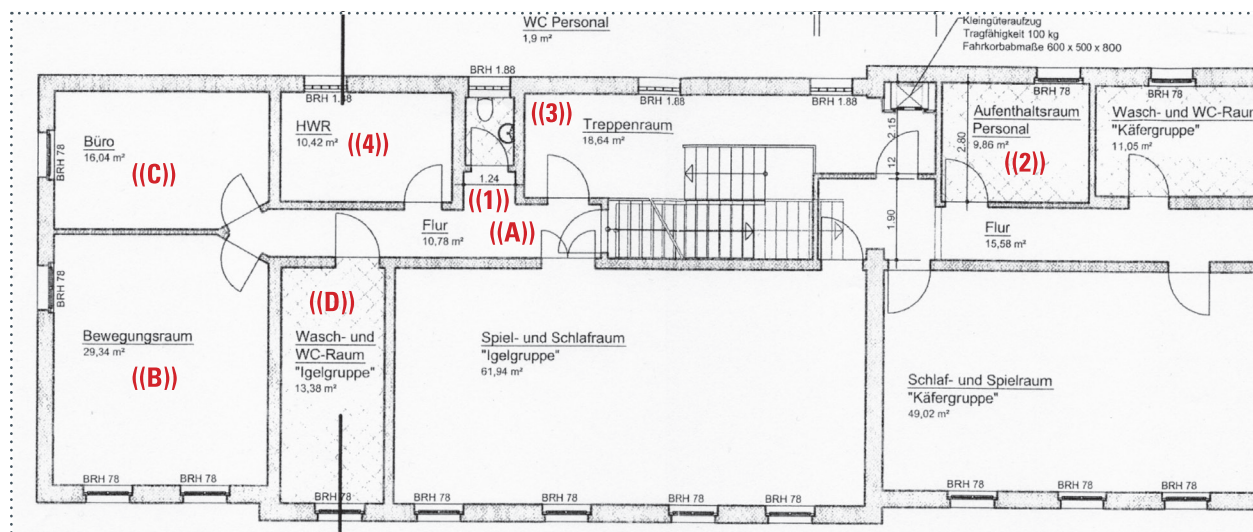
Ausschnitt Grundriss Obergeschoss, o. M., Norden ist unten; Architekturbüro Robra, Kriewitz, Obenauff, 2006 (rote Hervorhebungen durch SALEG)

Neben kinderbezogenen Kriterien sind auch betreuungsbezogene Kriterien zu berücksichtigen. Spätestens seit Schließung des UG fehlen Aufenthalts- bzw. Personalräume sowie ausreichend WCs für Personal und Gäste (s. Abb. oben). Für die nach Angaben der Kita-Leiterin Frau Schuchardt bis zu 30 (?) Beschäftigten stehen nach dem Wegfall des WCs mit Dusche im UG jeweils nur eine Toilette ((1)) im EG und OG zur Verfügung.

Der Aufenthaltsraum im westlichen Teil des OG ((2)) wird nunmehr dauerhaft als Küche genutzt, so dass die Mitarbeiterinnen ihre Pausen in einer Ecke des Flurs ((3)) wahrnehmen müssen. Als Leitungsbüro und gleichzeitig Besprechungsraum fungiert der ehemalige, ca. 10 qm große HWR ((4)) im östlichen OG. Der Raum verfügt nur über ein fest verglastes Oberlicht in der F-60-A-Brandwand. Arbeitsrechtlich wäre zu überprüfen, inwiefern sich dies mit den Anforderungen der Berufsgenossenschaft deckt und durch welche Maßnahmen Anforderungen der Arbeitsstättenverordnung überhaupt eingehalten werden können.

Im Zuge der Sperrung des UG im Jahr 2008 wurden erhebliche Nutzungsänderungen einzelner Räume notwendig, so dass die im Konzept getroffenen Annahmen und Anforderungen partiell nicht mehr erfüllt werden. Insbesondere betrifft dies den östlichen Bereich des Obergeschosses (s. Abb. oben). Der notwendige Flur ((A)) unterschreitet geringfügig die erforderliche Breite von 1,25 m. Dies wurde bereits im Konzept der FIROSEC angemerkt, es wurde jedoch darauf verwiesen, dass der Flur lediglich einen Mehrzweckraum ((B)) und ein Büro ((C)) erschließe und daher keine Bedenken bestünden.

Heute stellt sich die Situation jedoch gänzlich anders dar: Beide Räume werden kapazitätsbedingt als Gruppenräume genutzt. Der vorgelagerte Wasch- und WC-Raum ((D)) ist nur über eine in den Fluchtweg aufschlagende (!) Tür erreichbar und wird auch von der benachbarten Igelgruppe beansprucht. Derzeit müssen sich beide Gruppen diesen Raum teilen. Im Brandfall wäre der Fluchtweg aus den östlichen Gruppenräumen ggf. vollständig versperrt. Zudem liegt hier offenkundig ein Verstoß gegen § 13 GUV-S2 vor, der besagt, dass Türen zu Räumen so angeordnet sein müssen, dass Kinder durch aufschlagende Türflügel nicht gefährdet werden.

Wie oben ausgeführt wird der angrenzende, sich ebenfalls in diesem Abschnitt befindliche und in den Planungen als Hauswirtschaftsraum (HWR) gewidmete Raum ((4)) derzeit als Büro und Besprechungsraum genutzt, so dass sich auch hier mehr Personen

als angenommen aufhalten. Mit der Schließung des UG verschärfte sich aufgrund der notwendig gewordenen Nutzungsänderungen die Situation in den nach Süden orientierten Räumen, die lediglich über Festverglasung mit Glasbausteinen verfügen und somit vollständig auf (die häufig defekte) Zwangslüftung angewiesen sind. Auch muss davon ausgegangen werden, dass der derzeit im östlichen OG realisierte Kita-Betrieb brandschutztechnisch in dieser Form nicht genehmigungsfähig wäre.

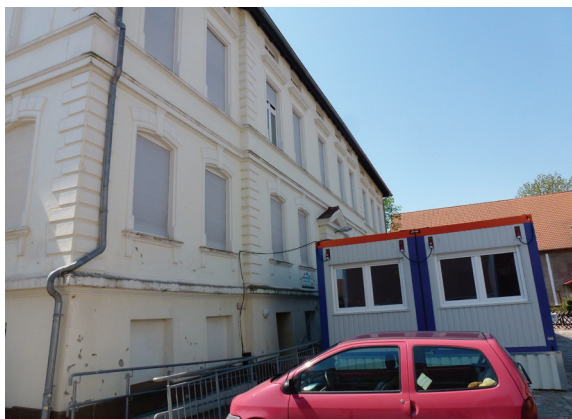
Temporäre Container vor dem gesperrten Eingang zum UG

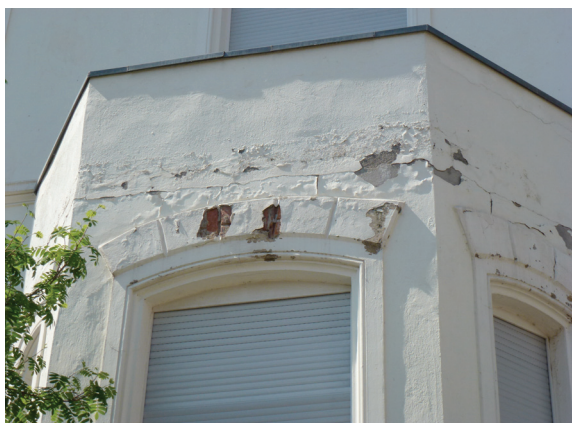
Großflächiger Feuchteschaden über Decke EG, im Bereich Balkon OG, Ostfassade

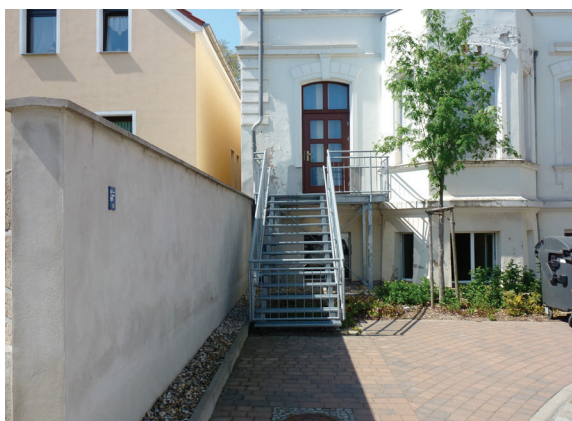
Fluchtwegsituation Bienengruppe, Ostseite

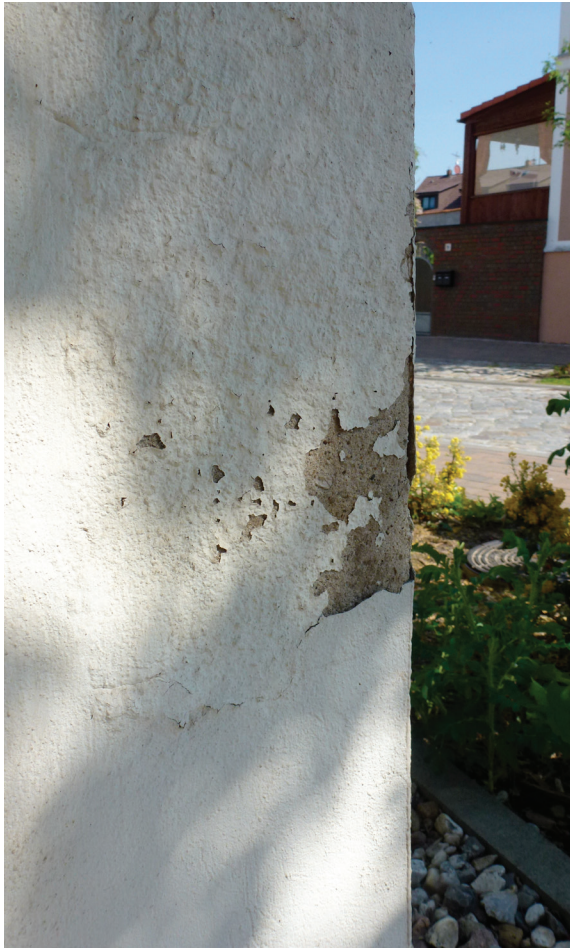
**Typisches Schadensbild mit Putzabplatzung**

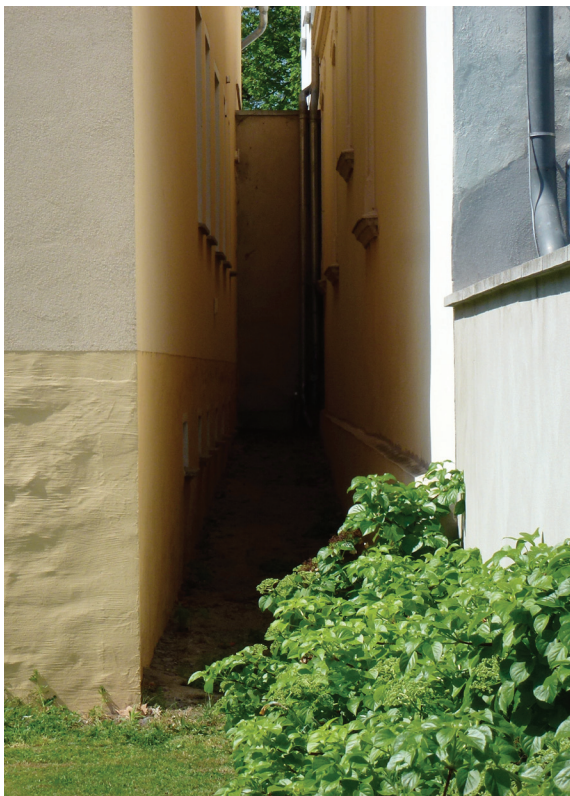
**Fuge zwischen Haupthaus und Nachbargebäude**

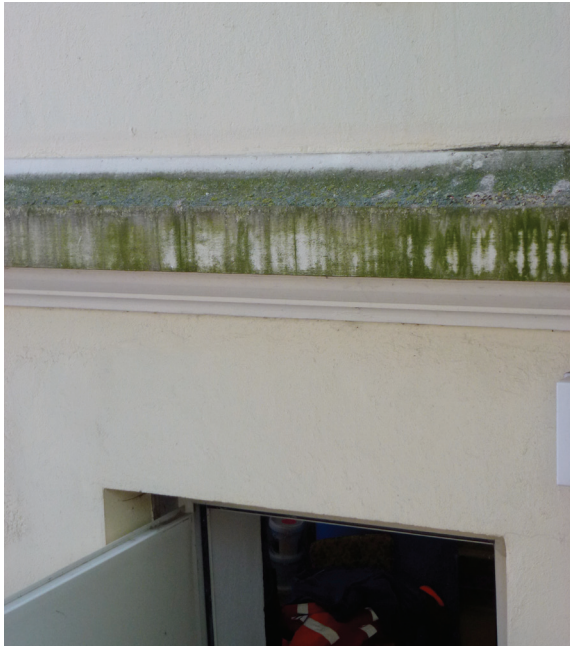
**Bewuchs auf Gesims über Kellereingang**

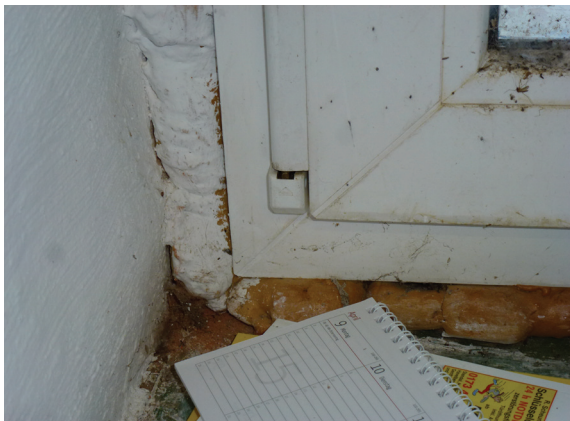
**Schimmelbildung im Fenster, tw. überstrichener Montageschaum**

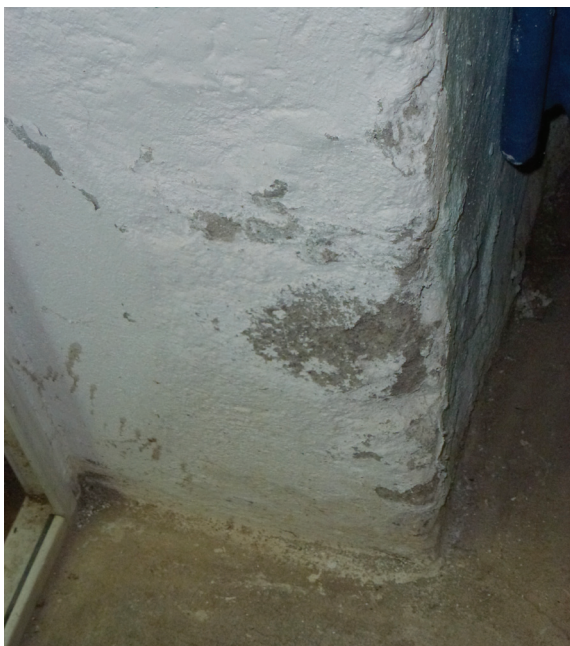
**Ausblühung im Heizraum, UG**

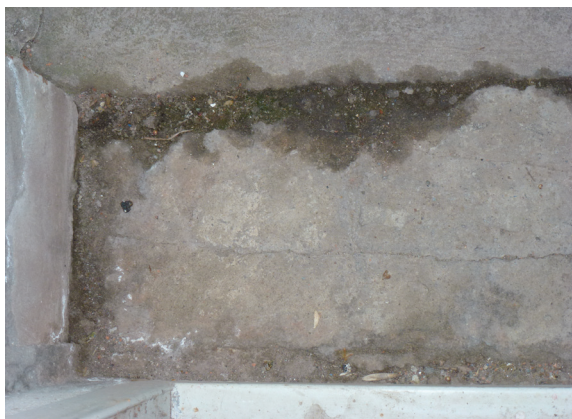
**Stehende Nässe im Eingangsbereich Heizraum, UG**

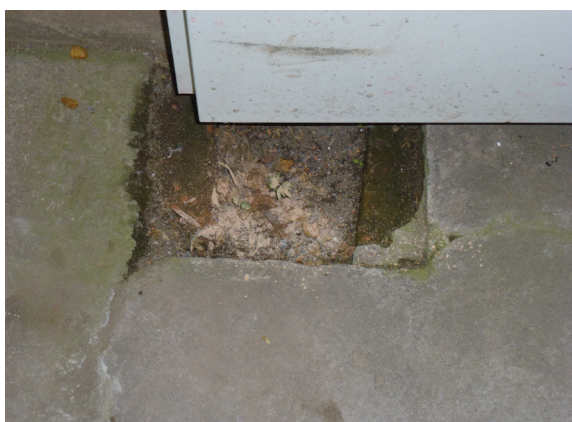
**Außenabfluss vor Eingang Heizraum, UG**

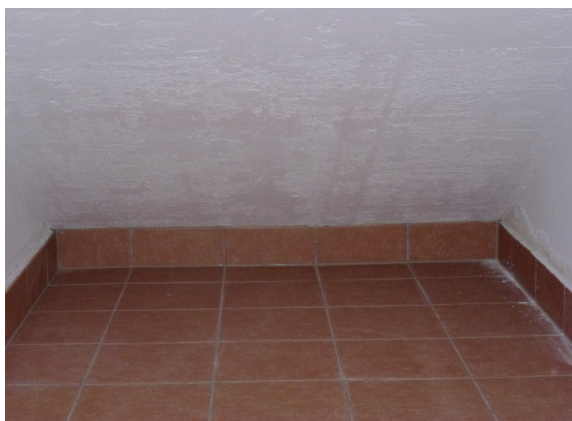
**Aufsteigende Feuchtigkeit unter der Treppe, UG, siehe Feuchteschaden Treppe Eingangsbereich, EG**

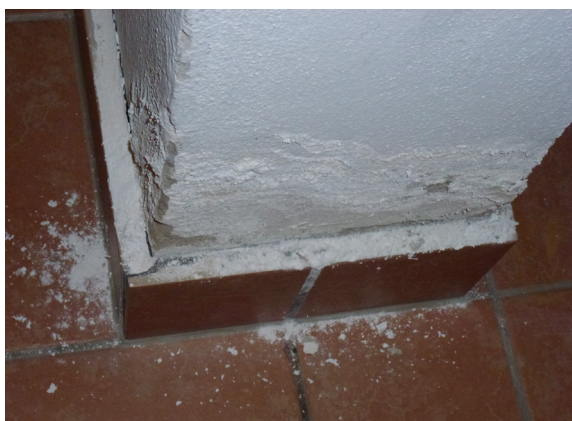
**Ausblühung/Feuchteschaden, UG**

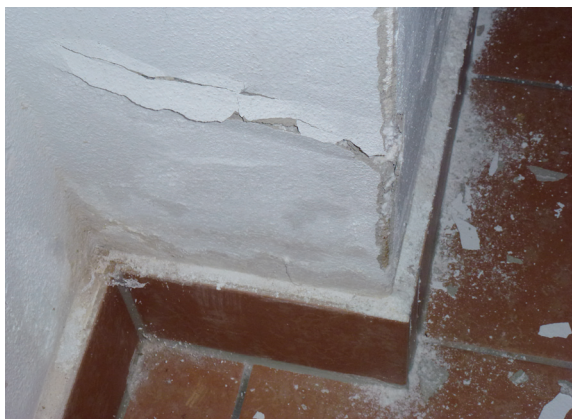
**Ausblühung/Feuchteschaden, UG**

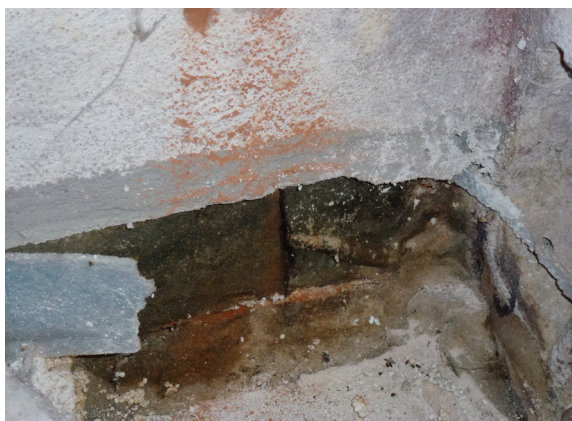
**Wasseraustritt am Wandsockel, Nähe Pumpensumpf, UG**

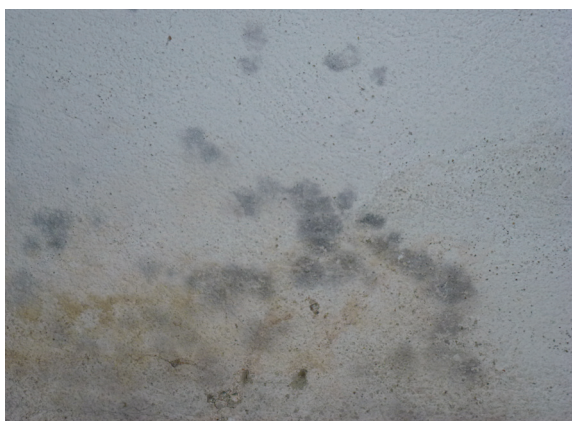
**Typischer Schimmelbefall, Wand UG**

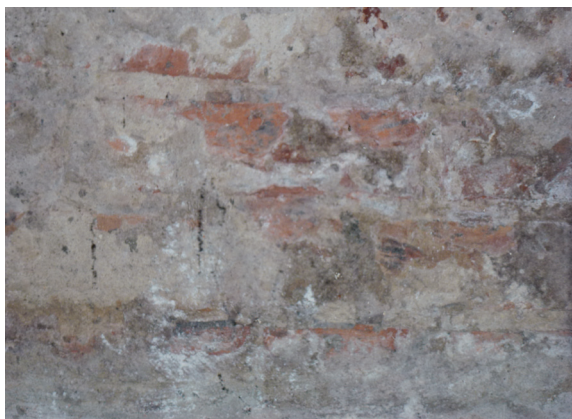
**Durchfeuchtete Wand hinter Vormauerschale, UG**

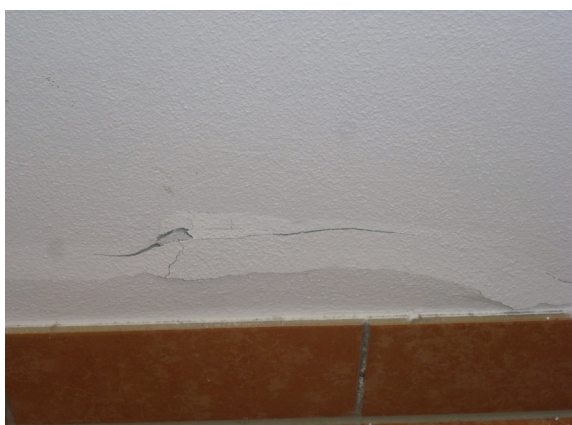
**Putzschäden durch Abplatzungen, Sockelbereich UG**

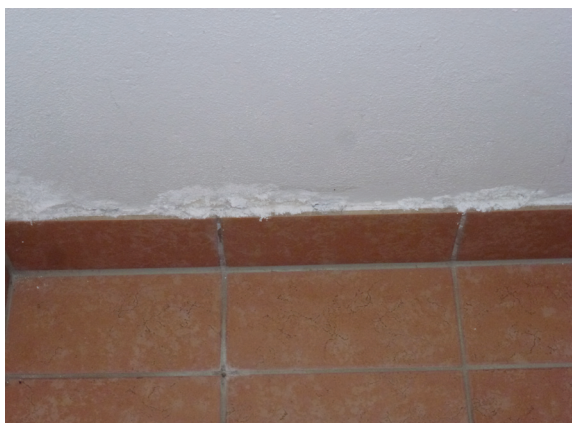
**Ausblühungen/Feuchteschäden, Sockelbereich UG**

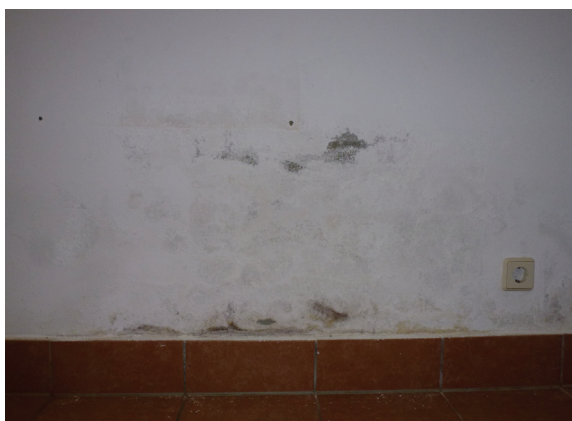
**Schimmelbefall, Wand UG**

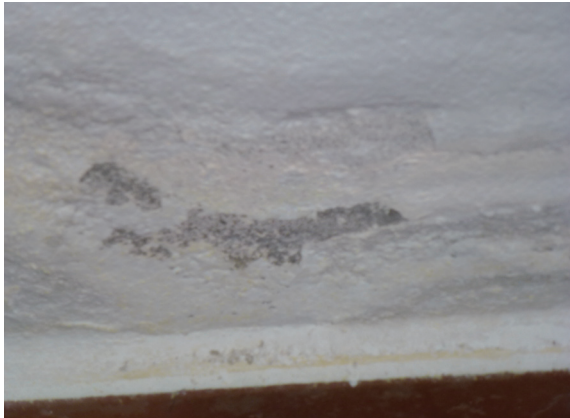
**Schimmelbefall, Wand UG**

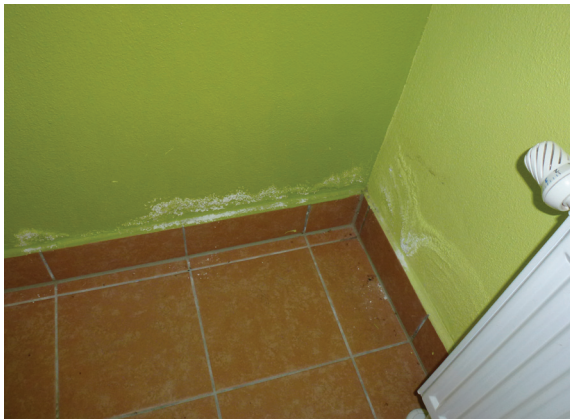
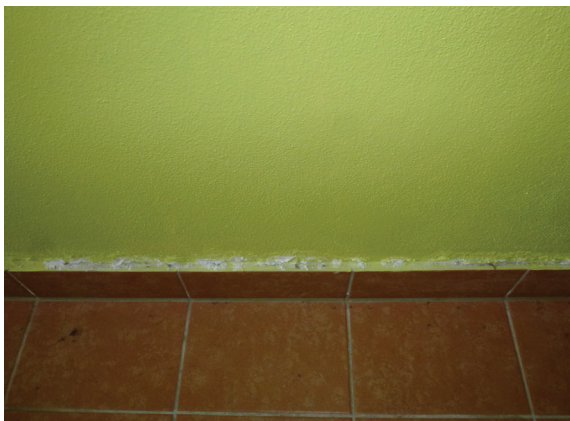
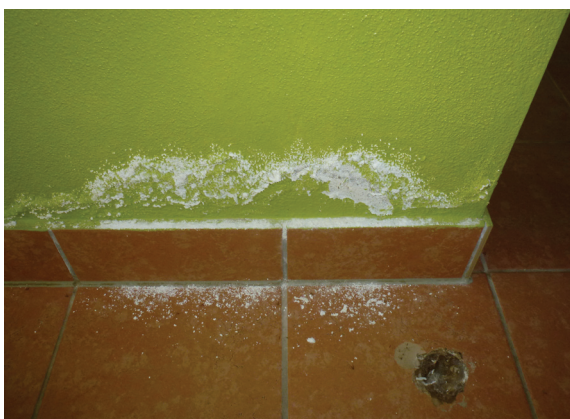
**Ausblühungen/Feuchteschäden ...**

**... an Innen- und Außenwänden ...**

**... im Sockelbereich UG**

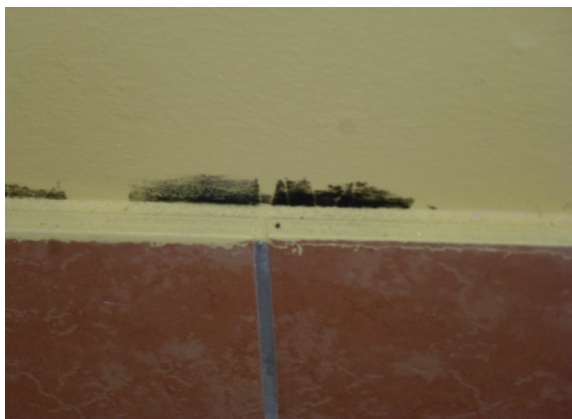
**Schimmelbefall, Wand UG**

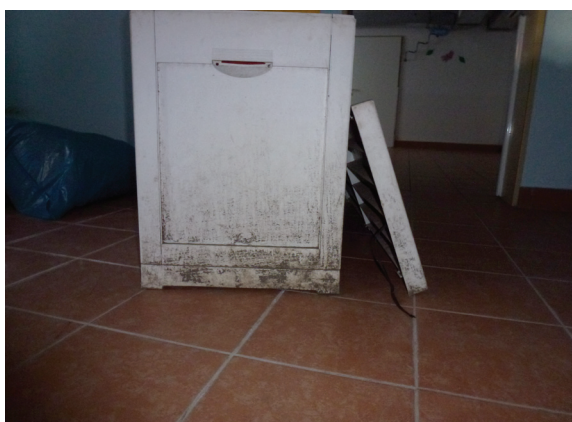
**„Überschwemmungsopfer“ mit Schimmelbefall, UG**

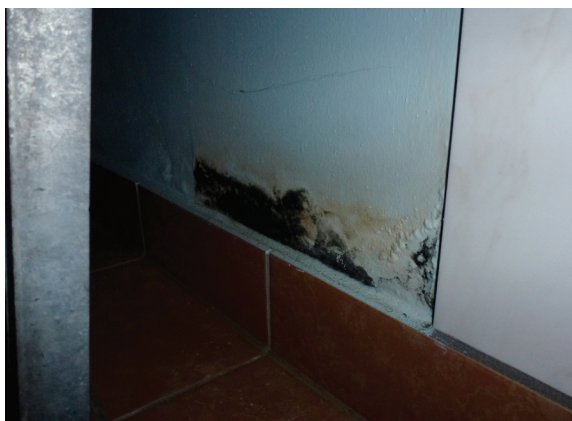
**Großflächiger Schimmelbefall, UG**

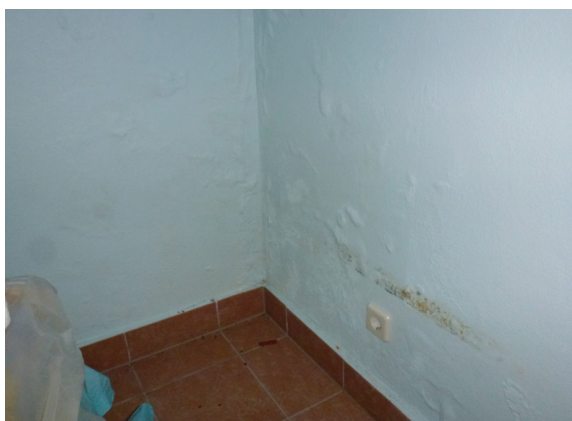
**Abplatzungen und Schimmelbefall, UG**

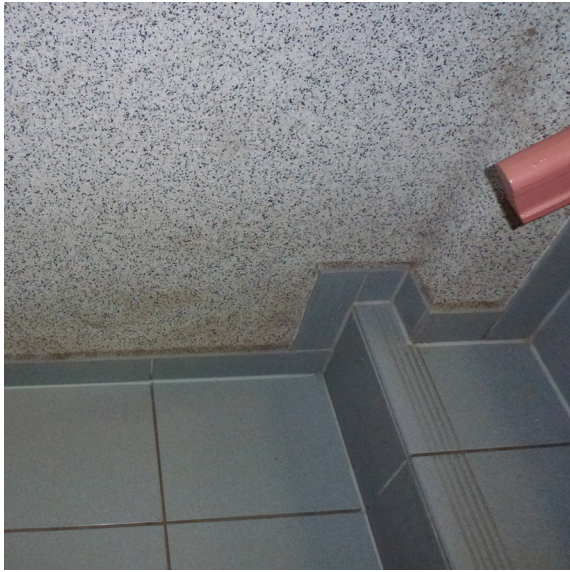
**Feuchteschaden Treppe Eingangsbereich, EG**
