## **Gutachterliche Beurteilung**

### **Bauzustand**

**Objekt:** Grundstück Rudolf-Breitscheidstr. 22 – Gemeinde Barleben

**Bauteile:** 1. Mauer zu Rudolf-Breitscheidstr. Nr. 21  
2. Mauer an Zufahrt von Vorwerkstraße  
3. Stallgebäude

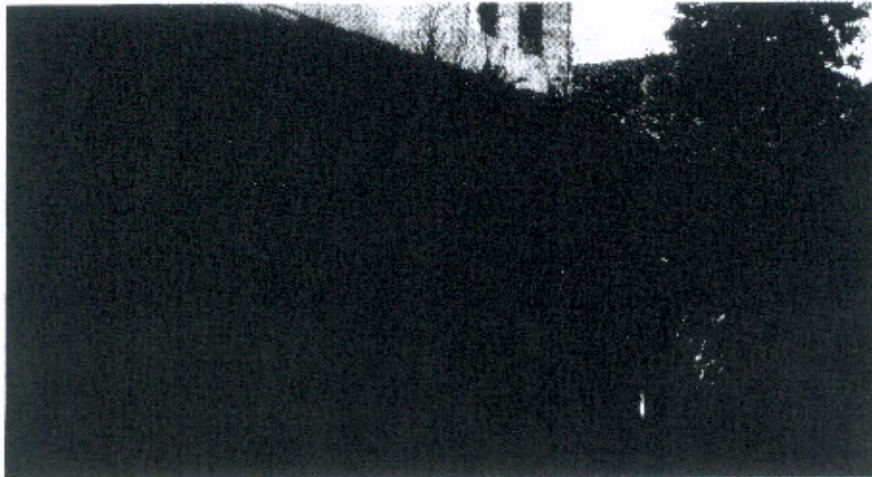
Die Mauerkrone war ursprünglich abgedeckt mit Dachziegeln (Linkskremper), verlegt im Gefälle im Mörtelbett.  
Im vorderen Bereich neben dem Gebäudegiebel sind etliche dieser Ziegel locker, herabgefallen bzw. schon nicht mehr vorhanden.

Die Mauer weist hier sehr tief reichende Mörtelverluste in den Fugen auf, erkennbar ist auch eine leichte Ausbauchung. Im oberen Mauerbereich unterhalb der defekten Abdeckung ist so gut wie kein Bindemittel mehr in den Fugen vorhanden.

Bild 1 Zustand der Mauer zum Grundstück Nr. 21

Ursache für diesen Zustand ist die Wirkung des eindringenden Niederschlagswassers.

Abnehmen der Abdeckung, lose Mauerwerksbereiche im oberen Bereich abnehmen und neu aufmauern, im übrigen, unteren Bereich die Mauer neu verfugen (Fugen tief auswerfen), Abdeckung wieder verlegen, Putzauftrag, keinen reinen Zementmörtel verwenden

(zuvor sollte auf der anderen Mauerseite auch der Zustand kontrolliert werden)

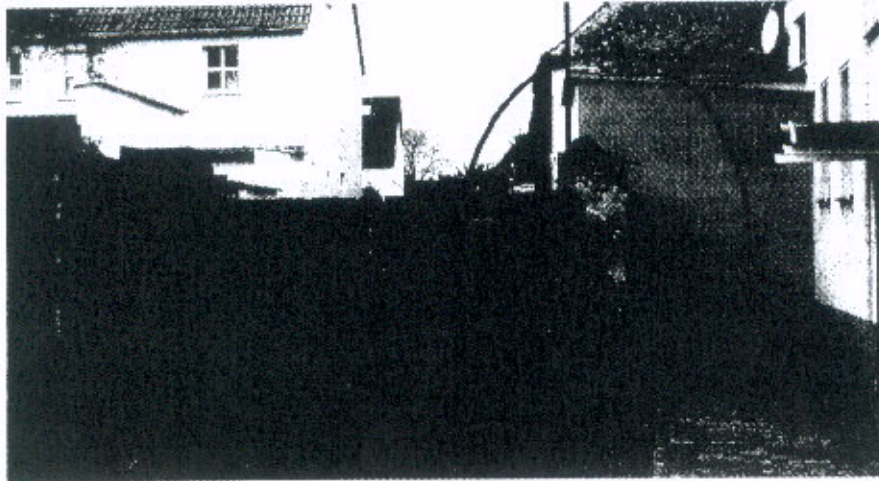
Sowohl der Pfeiler als auch das Wandstück weisen eine bereits mit bloßem Auge erkennbare erhebliche Schiefstellung in Richtung Gebäude auf.

Efeu hat die Fugen durchwachsen und die nicht mehr funktionsfähige Abdeckung hat zu erheblichen Auswaschungen geführt.

Bild 2 schiefstehender Pfeiler an der Zufahrt Vorwerkstr.

Die Mauer ist nicht mehr sanierungsfähig und muss zwingend schnellstmöglich abgerissen werden, da die Standsicherheit nicht mehr bestätigt werden kann.

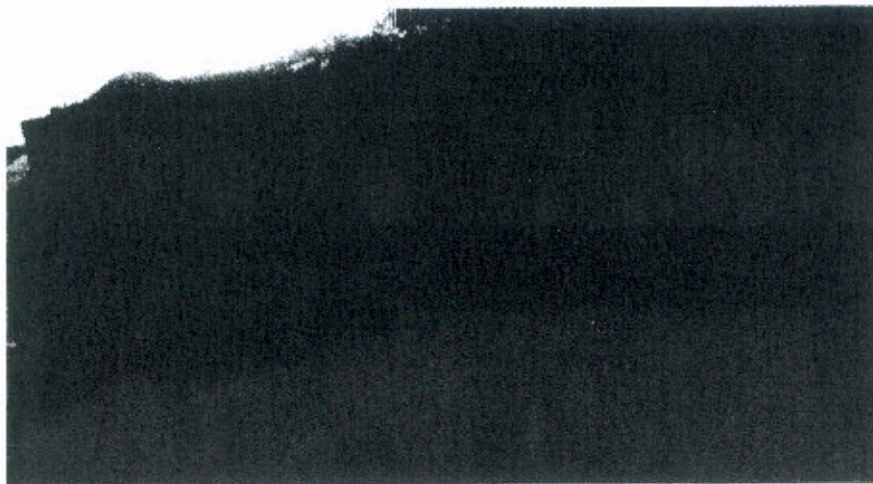
Die starke Rissbildung im Bereich der ausgemauerten Öffnung mit deutlichem Flankenversatz lässt befürchten, dass das Mauerwerk dort herauszukippen droht.

Der ursprünglich vorhandene Putz ist zum Großteil abgeplatzt und es sind die Einwirkungen von bauschädlichen Salzen erkennbar.

Bild 3 Schäden an dem Mauerstück, Abriss der Ausmauerung

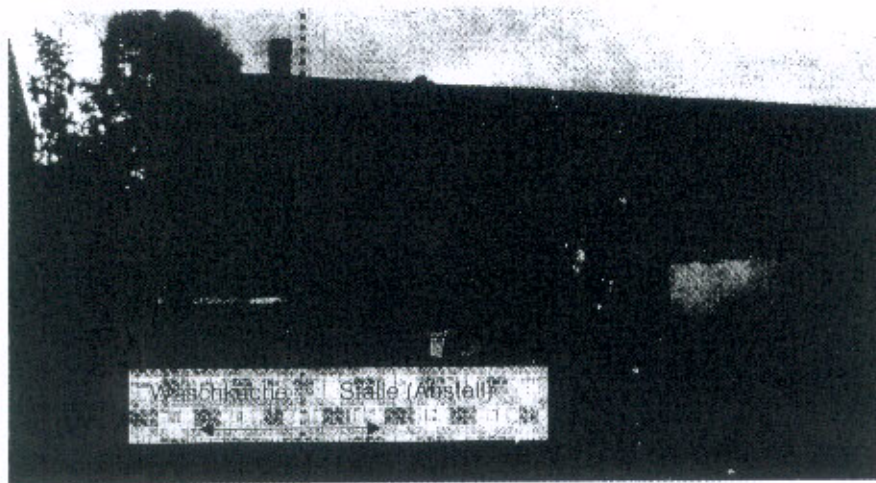
Bild 4 Stallgebäude, nördlicher Bereich, Blick von Westen

Obiges Bild 4 zeigt die Abgrenzung – äußerlich nicht ohne weiteres erkennbar (allenfalls am Schornstein) – zwischen den genannten Nutzungsbereichen. Die Trennwand dazwischen ist gemauert und reicht bis unter das Dach.

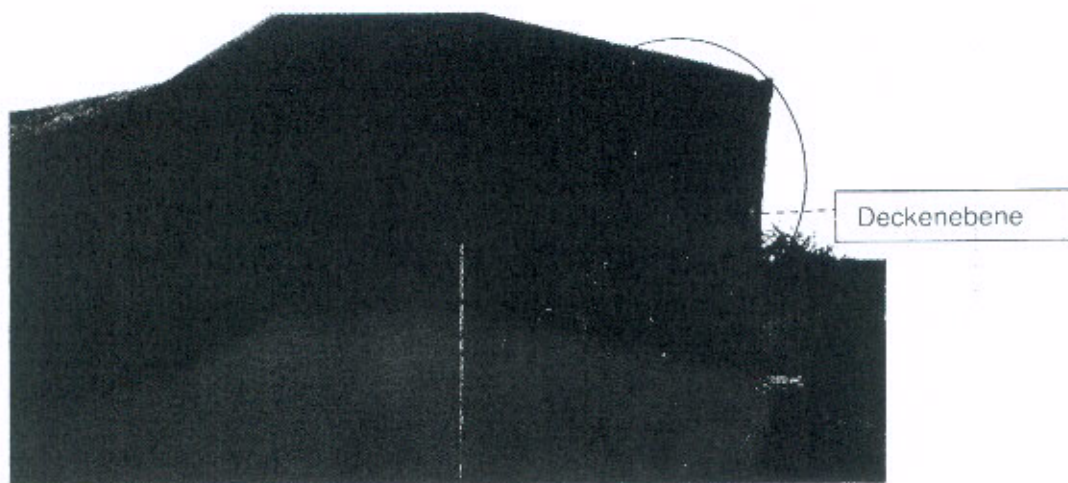
Auffallend im Waschküchenbereich ist eine ausgeprägte Schrägrissbildung am nördlichen Giebel. Das Rissbild erweckt zunächst den Anschein von vorhandenen Setzungen, dem ist jedoch nicht so.

Bild 5 nördlicher Giebel mit deutlichem Schadensbild - Risse

Infolgedessen drückt die Dachkonstruktion nunmehr das Drempelmauerwerk auf der Längsseite nach außen, hierdurch wurde die Rissbildung im Giebel (Bild 5) verursacht und auch die weitere festgestellte Rissbildung an den schiefechten und gewölbten Fenster- und Türstürzen.

Angesichts des Baualters von über 90 Jahren, dem Bauzustand und der ohnehin untergeordneten Nutzung ist nur ein Abriss sinnvoll.

**Bis dahin muss eine weitere Nutzung und das Betreten – Waschküchenbereich insgesamt und die beiden Stallbereiche auf der Westseite – wirksam verhindert werden.**

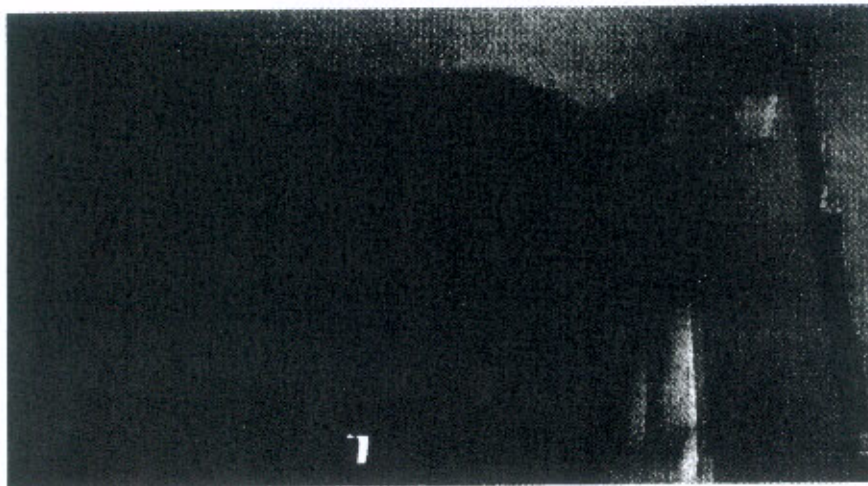
ken vorhanden ist, hat sich die Durchfeuchtung sowohl dieser Deckenschichten als auch der tragenden Holzbauteile relativ großflächig ausgebreitet und zu einem Gewichtszuwachs der Füllung geführt.

Auch die Deckenbalken selbst sind nass bis zur Fasersättigung und pilzbefallen. Eine Tragfähigkeit der Decke ist nicht mehr gegeben.

Bild 6 Schadensbild im Waschküchenbereich von unten ...  
Füllung, Schalung und Balken defekt

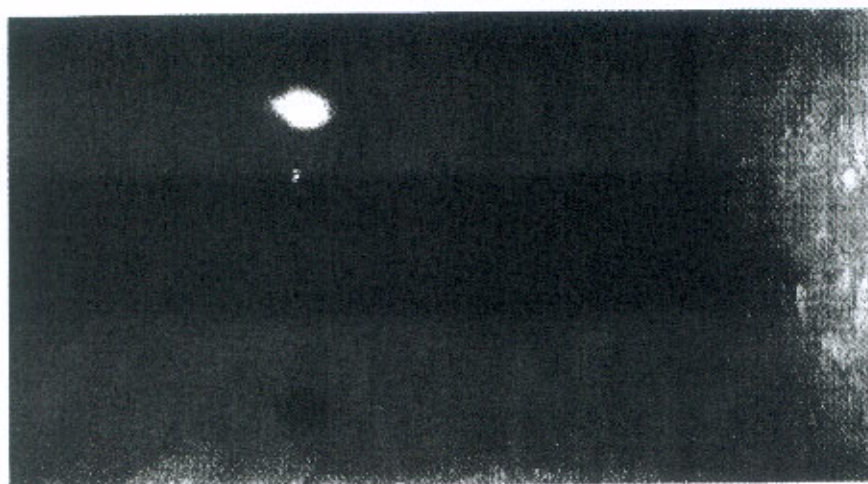
Der Feuchteschaden erstreckt sich auch auf die tragenden Teile der Dachkonstruktion: Drempelschwelle, Eckstiel unter Drempelschwelle und die beiden Schrägstreben. An den unteren Anschlüssen dieser Streben an den Eckstiel ist durch Holzfäule kein Kraftschluss mehr vorhanden und hat zum Versagen der Konstruktion geführt.

Dieser Teil des Daches und der Balkenlage ist somit akut einsturzgefährdet.

Bild 7 ... und von oben (Dachraum) – Blick auf die westliche Außenwand (Drempel),  
Durchfeuchtung Fußboden

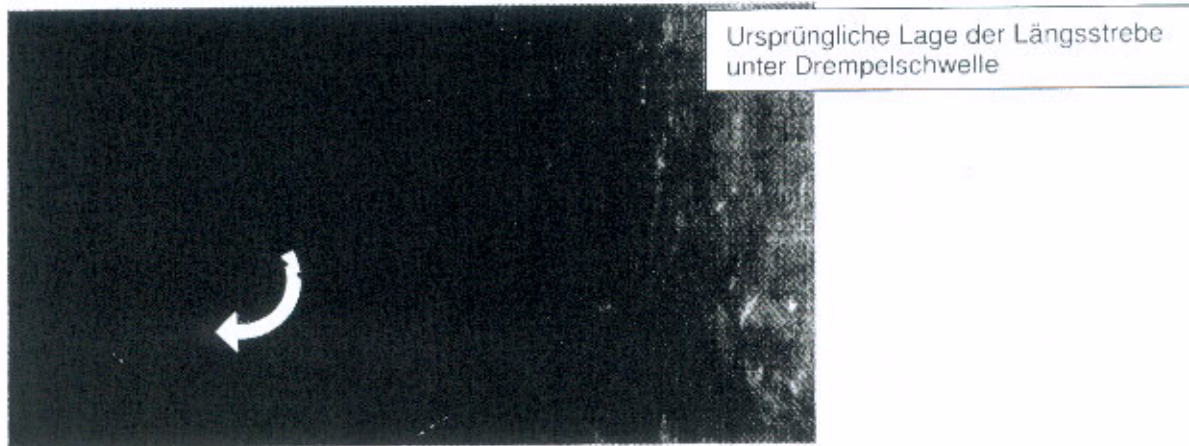
Bild 8 zerstörter Fußpunkt am Eckstiel – Anschlüsse der Aussteifungsstreben zerstört und wirkungslos

Im Detailbild 8 ist erkennbar, dass der Eckstiel und auch die Fußpunktanschlüsse der Streben in beide Aussteifungsrichtungen (parallel zum Giebel und parallel zur Längsseite) verfault und die Strebe unter der Drempelschwelle (= Fußpunktaulager der Sparren) sich nicht mehr in ihrer ursprünglichen Lage befindet.

Es müsste mindestens die gesamte Dachkonstruktion – Deckung, Schalung, Sparrenlage – einschließlich der Drenpelschwelle, den Stielen und Streben auf der westlichen Seite komplett erneuert werden, zusätzlich die defekten Balkenlagen.

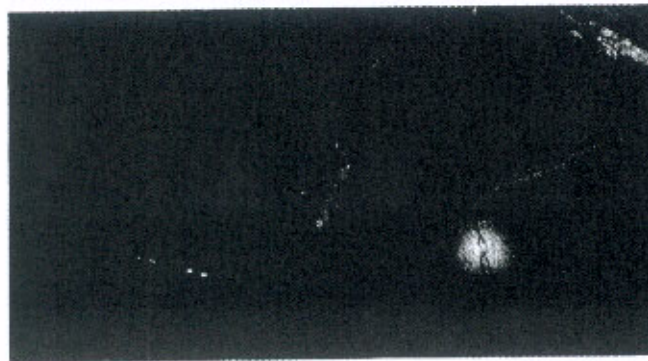
Bild 11 gebrochene Sparren

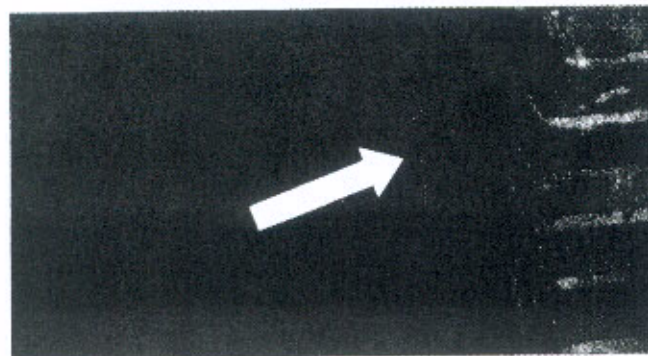
Auch an der Drempelschwelle in diesen Bereichen ist massiver Befall durch Nassfäulepilze festzustellen – Bild 13.

Bild 13 Nasstäule an der Drempelschwelle

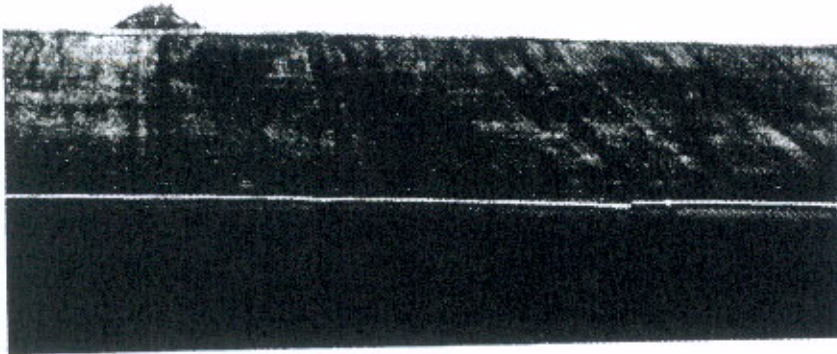
Auslöser für alle diese Schäden ist die undichte Dachhaut, sie ist erkennbar versprödet und gerissen, besonders stark auf der Dachfläche Richtung Westen (starke Sonneneinstrahlung und Temperaturwechselbeanspruchung).

Es ist nicht auszuschließen, dass diese Dachhaut noch aus der ursprünglichen Bauzeit – etwa Mitte der 1920er Jahre – stammt.

Bild 14 defektes und versprödetes Pappdach (westliche Dachfläche)

Eine Sanierung wäre zwar technisch möglich, jedoch sehr aufwändig und ist aus wirtschaftlichen Gründen nicht empfehlenswert.
