Revitalisierung der „Alten Apotheke Barleben“

Breiteweg 147, 39179 Barleben

Architektin
Gitta Pflaumbaum

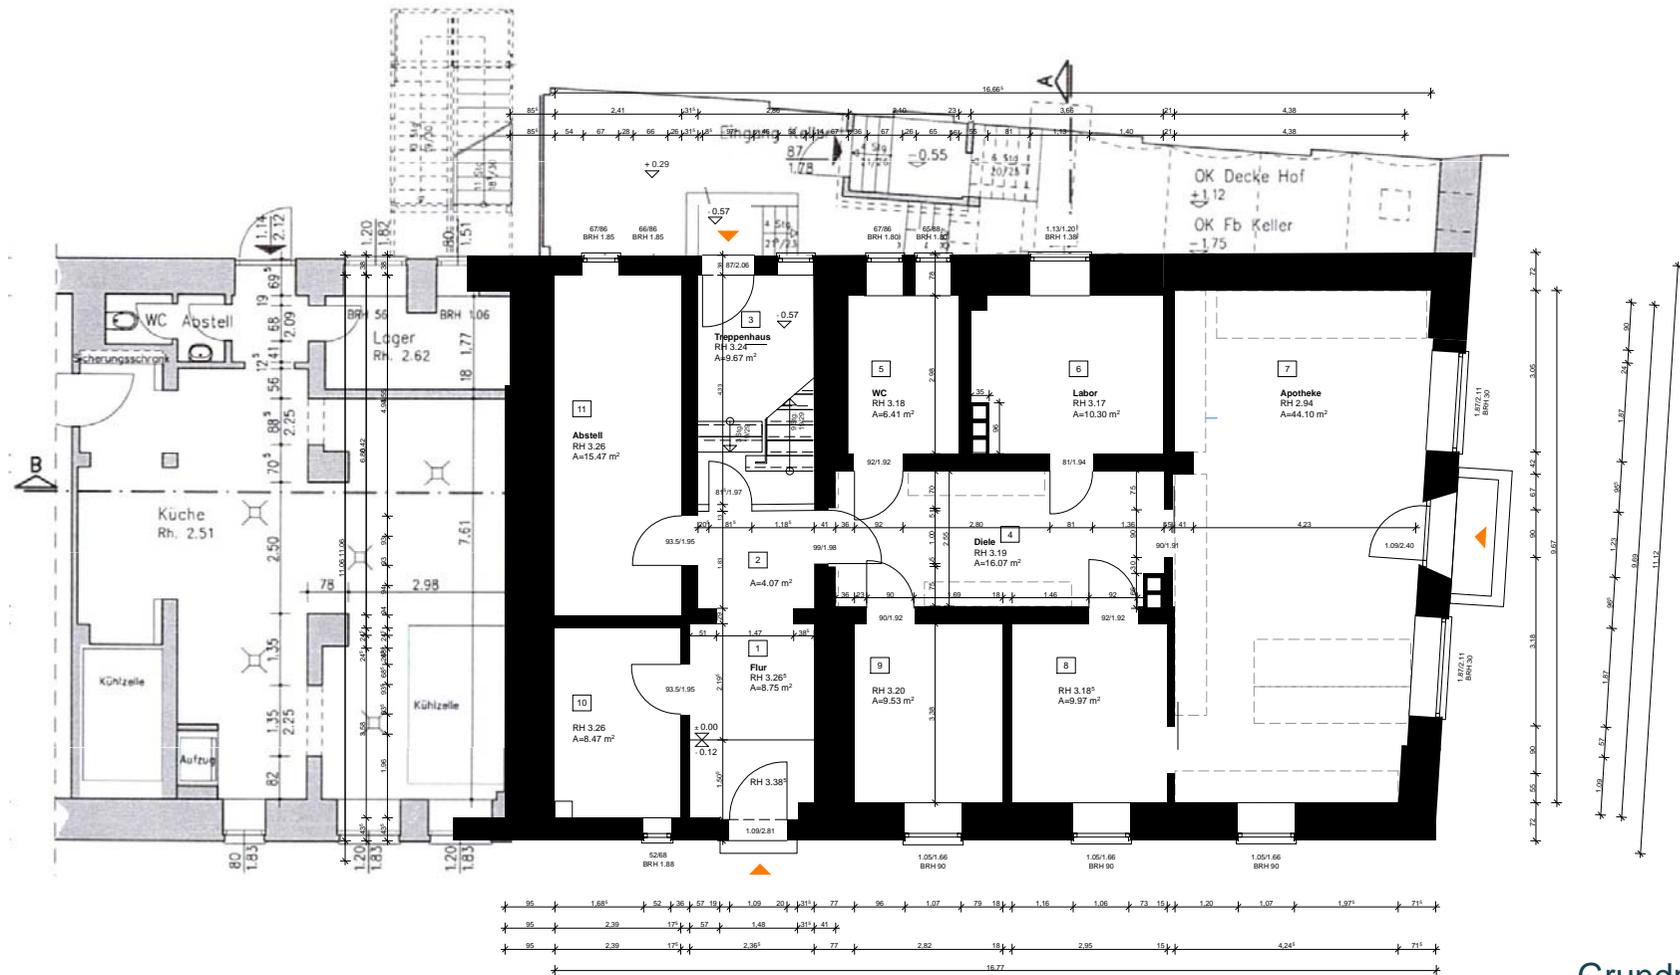
GRUNDRISS ERDGESCHOSS - BESTAND

Im Erdgeschoss finden sich sowohl an Außen- als auch an den Innenwänden bauliche Schäden durch aufsteigende Feuchte aus dem Erdreich. Die Außenwände bestehen aus einer äußeren Bruchsteinschale mit innerem Ziegelmauerwerk, Gesamtwandstärken ca. 60cm.

Teilweise ist auch der Fussbodenbereich aufgeworfen, es wird von Feuchteeinwirkungen von unten ausgegangen.

Hauptaugenmerk der Sanierung gilt dem Abstellen der aufsteigenden Feuchte durch Einbringen einer Horizontalsperre (Sägeverfahren / Injektionsverfahren im Bruchstein) . Auch die Bodenplatte wird aufgrund der Feuchteschäden als abzurechen und neu einzubringen angesehen, hier können die Grundleitungen neu angebunden werden sowie ein gedämmter Bodenaufbau hergestellt werden.

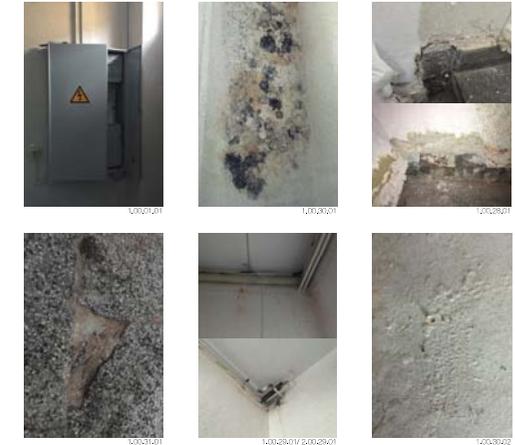
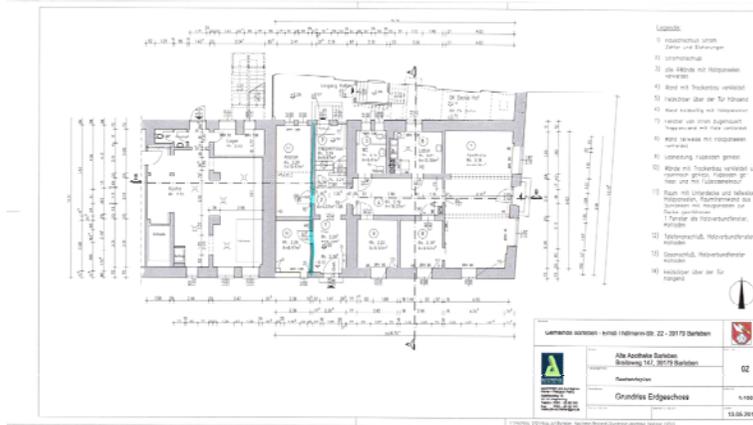
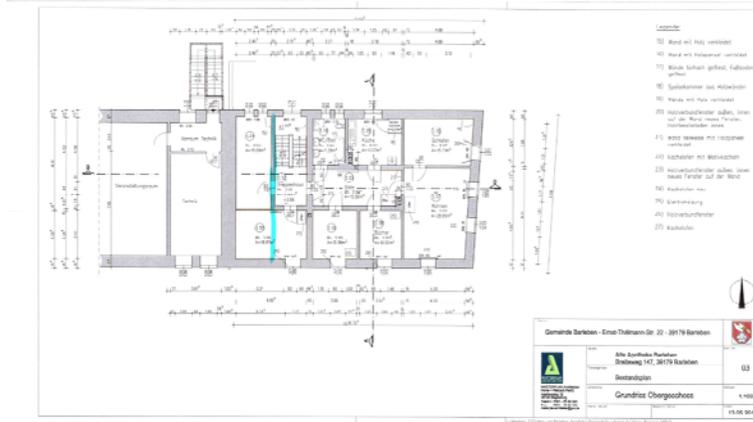
1+2. Flur (3,09 m² + 3,20 m²)

Alte Apotheke, Bestandsplan 1/17 Barleben
Bestandsaufnahme
