Sanierung der Brücke über die Große Sülze im Zuge des Burgenser Weges in Barleben

ERLÄUTERUNGSBERICHT

Auftraggeber: Gemeinde Barleben
Ernst – Thälmann - Straße 22
39179 Barleben

Magdeburg Dezember 2019

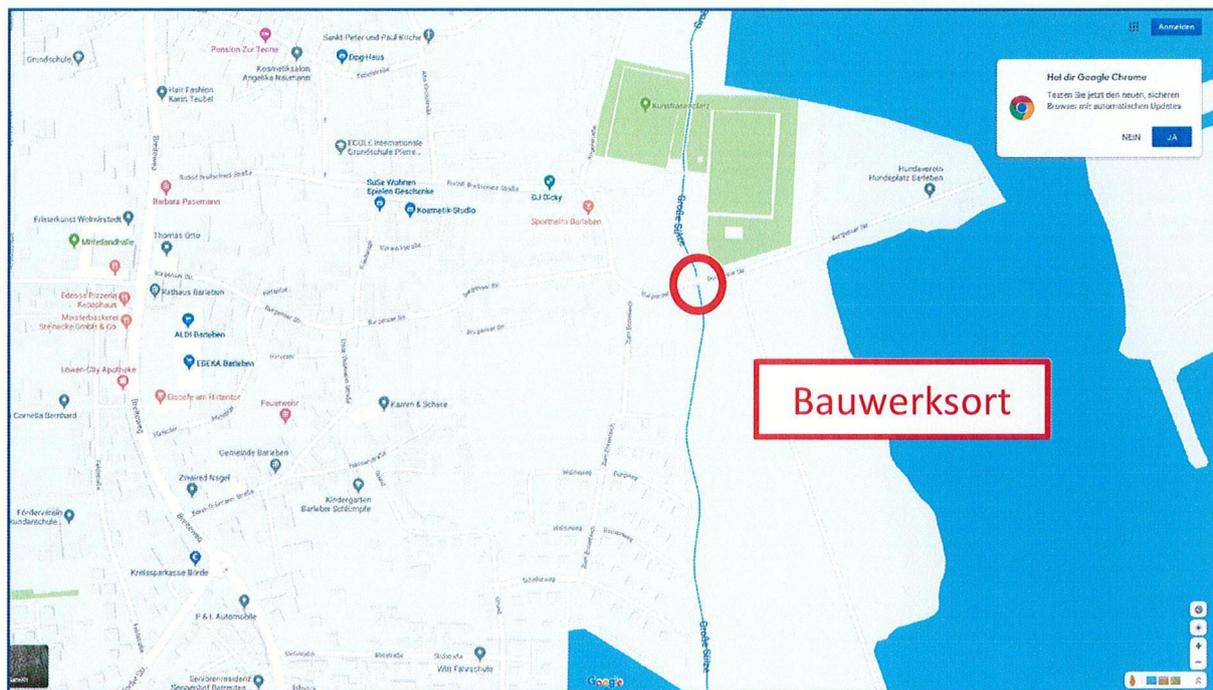
Das Brückenbauwerk befindet sich im Zuge des Burgenser Weges im Osten der Ortschaft Barleben über die nach Norden fließende Große Sülze.

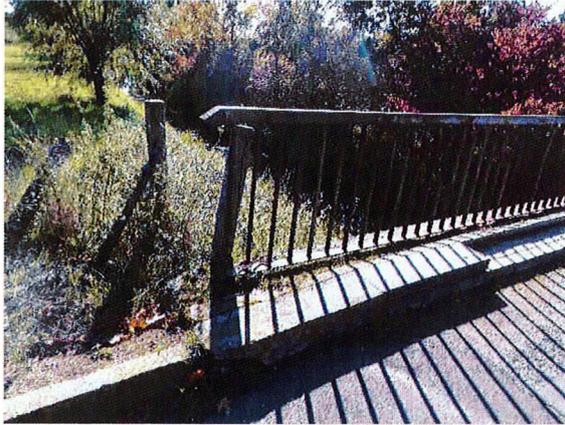
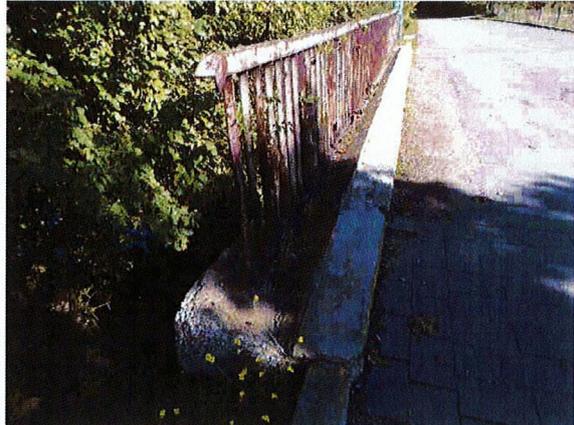
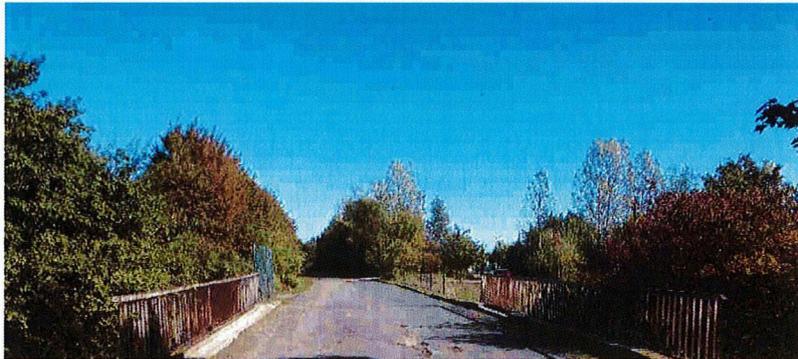
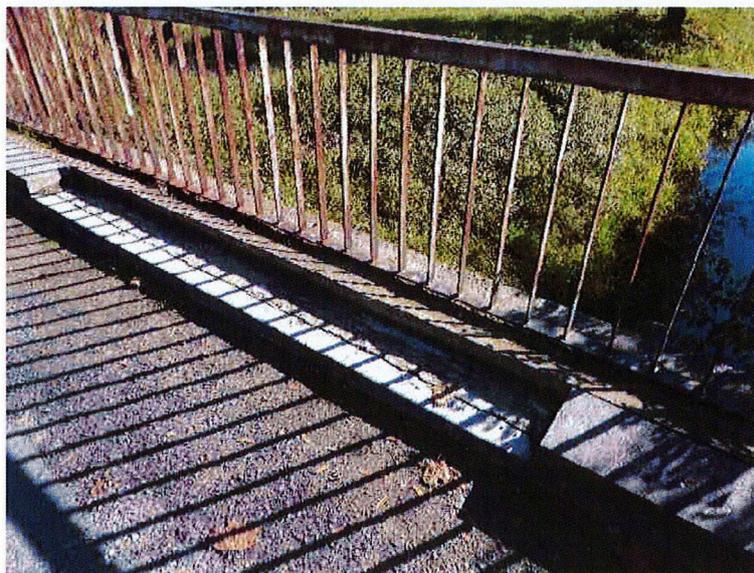
Das Brückenbauwerk zeigt Schäden an den Schrammborden, der Fahrbahn und den Geländern.

Die bestehende Absturzsicherung entspricht nicht den geltenden Vorschriften entsprechend der RiZ-ING bzw. ZTV-ING (Füllstabgeländer erforderlich). Das vorhandene Geländer weist erhebliche, standsicherheitsgefährdende Korrosionsschäden auf, die verwendeten Geländerprofile sind unterdimensioniert.

Im Fahrbahnbereich sind Belagsausbrüche. Der Fahrbahnbelag ist teilweise abgesackt. Die Schrammborde sind in verschiedenen Bereichen zerfallen oder zeigen Betonabbrüche. Die erforderliche Höhe der Schrammborde von 20 cm ist nicht vorhanden.

- Die Bordsteine sind zu entfernen und zu entsorgen.
- Der Asphalt, das Pflaster, der Zementbeton und der Schutzbeton sind abzubrechen und entsprechend dem Ergebnis der Deklarationsanalyse zu entsorgen.
- Der Aufbeton ist zu säubern, eventuelle Bestandteile der Dichtung sind ohne Beschädigung des Aufbetons durch Stemmen oder Strahlen zu entfernen.
- An den Randbereichen sind die Abbrucharbeiten manuell und weitestgehend Erschütterungsfrei durchzuführen. Die eventuelle bestehende Bewehrung ist ohne Beschädigung freizulegen.

Das bestehende Geländer ist zu demontieren und zu entsorgen.

Als Absturzsicherungen werden beidseitig Füllstabgeländer analog RiZ-ING Gel 4 mit Verankerung im Randträger eingebaut. Die Höhe des Geländerhandlaufes wird nach ZTV-ING Teil 8, Abschnitt 4 – Absturzsicherungen, Tabelle 8.4.1 über Fahrbahn im Bauwerksbereich 1,00 m betragen.

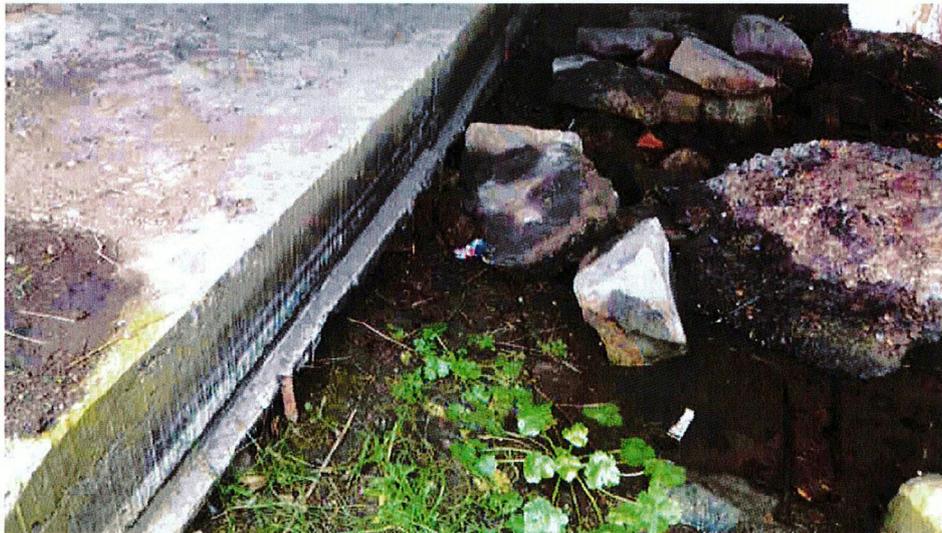
An der Unterseite der Überbau-Plattenbrücke sind Betonabplatzungen mit freiliegender Bewehrung sichtbar. Dieser Zustand ist auch an den Seitenflächen der Fertigteile sichtbar. Betonstandsetzungsmaßnahmen sind durchzuführen.

Im Bachbereich befindliche Gitterplatten sind zu entfernen, das Gewässer von Unrat zu beseitigen und die Betonplattformen mittels Palisaden zu stabilisieren. Bezüglich der weiteren Nutzung ist die endgültige Abstimmung mit dem LK Börde, Natur- Umwelt und Wasserwirtschaft erforderlich. Zur Zeit liegt noch keine Stellungnahme vor.

An der Unterseite der Überbau-Plattenbrücke sind Betonabplatzungen mit freiliegender Bewehrung sichtbar. Dieser Zustand ist auch an den Seitenflächen der Fertigteile sichtbar. Betoninstandsetzungsmaßnahmen sind wie folgt durchzuführen.

Unter dem Bauwerk wird eine Palisadenwand (d= 15 cm) als Unterspülschutz zur Sicherung der Böschungen und Stabilisierung eingebaut. Zwischen Berme und Palisadenwand- werden Wasserbausteine als Böschungbefestigung eingebaut.

Vorraussichtlich werden die bestehenden Betonplatten als Otterbermen genutzt. Die entsprechende Stellungnahme des LK Börde liegt zum jetzigen Zeitpunkt nicht vor. Nach derzeitigem Kenntnisstand bleibt die Bachsohle ohne Änderungen zwischen den beiden Palisadenwänden bestehen. Die bestehende Bachsohle ist nur zu beräumen. Bei Erfordernis ist die Sohle mit Substrat wieder herzustellen.
