## INFORMATIONSVORLAGE

**IV-0020/2015**  
**öffentlich**

**Gegenstand der Vorlage:**

OS Barleben, Sanierungsgebiet, Straßenbelag aus Grauwacke

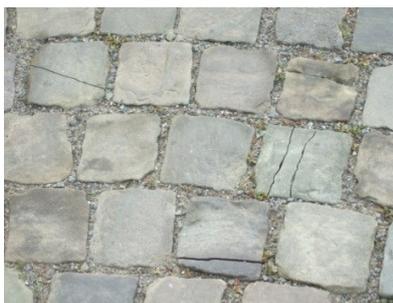
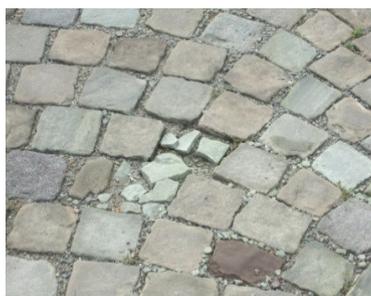
Für die im Sanierungsgebiet zwischen 2003 und 2007 grundhaft ausgebauten und mit chinesischer Grauwacke befestigten Straßen sind nach der bisherigen relativ kurzen Liegezeit unterschiedlich stark ausgeprägte Schadensbilder im Deckenbelag zu verzeichnen.

Einzelne Steinexemplare wurden regelrecht „zersprengt“. Je nachdem ob das Steinlager senkrecht oder Waagerecht eingepflastert wurde, zerteilt sich der Stein in 2 Hälften oder die obere Schicht löst sich und es entsteht ein Loch im Belag.

So sind entstehende feine Haarrisse nicht immer mit bloßem Auge erkennbar. Erst unter der Verkehrslast werden diese Risse breiter und deutlich sichtbar. Beginnend mit Rissen setzten diese sich in schieferartigen Ablösungen bis hin zum „Zerbröseln“ der Steine fort. Der Zerstörungsprozess wird durch die Verkehrsbelastung der einzelnen Straßen beschleunigt.

Beim Gefrieren von Wasser zu Eis tritt eine Volumenvergrößerung durch die Änderung des Aggregatzustandes von ca. 9 % auf. Die hierbei entstehende Druckspannung in den Kapillaren des Steines nimmt die chinesische Grauwacke überwiegend ausreichend auf.

Mit dem Einsatz chemischer Tausalze wie Kaliumchlorit, Natriumchlorit oder Harnstoff usw. und dem schmelzenden Eis und Schnee entstehen Salzlösungen, die von den Kapillaren des Pflastersteines aufgenommen werden. Beim auskristallisieren der Salze in den Kapillaren entstehen Volumenvergrößerungen von bis zu 300 %, die mit entsprechendem Druck den Stein „zersprengen“ (so genannte „Salzsprengung“).

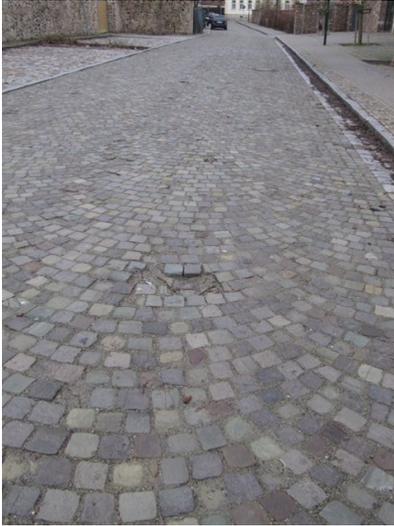
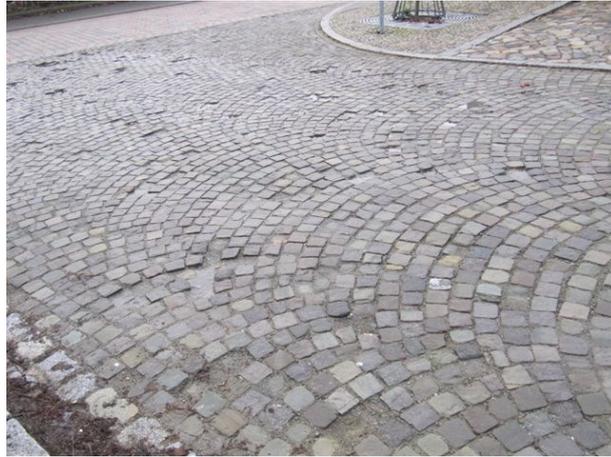
(Teilabschnitt der Schulstraße) Verbindler zwischen Rudolf- Breitscheid- Str. und Schulstraße

So werden stark frequentierte Straßen schneller zerstört als weniger genutzte Fahrbahnen.

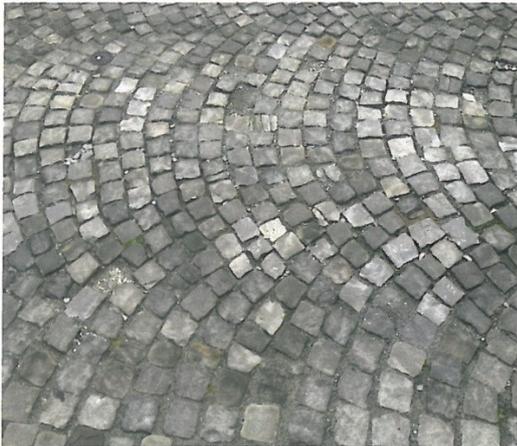
Ernst-Thälmann-Straße mit punktuelltem Pflasteraustausch

die bereits durchgeführten Reparatur- und Instandhaltungsmaßnahmen in der Ernst-Thälmann-Straße nicht zum erwünschten Erfolg führten.

Für die stark geschädigten Oberflächen der Straßen im Sanierungsgebiet (Nordstraße, „Verbinder“ an der Ecole Grundschule und Ernst-Thälmann-Str.- 1. TA) entschied sich der Ortschaftsrat Barleben für einen generellen Austausch des Pflasterbelages, da
