Gutachterliche Stellungnahme

Bearb. Nr.: 669-20

Objekt: Lärmschutzwand
Ebendorf
39179 Barleben OT Ebendorf

Datum : 24.03.2023

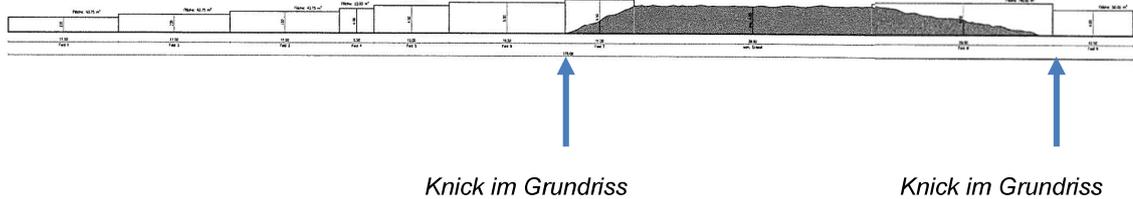
Abb. 2 Darstellung der Abwicklung aus [2.8]

Im Wandverlauf gibt es an jedem der beiden Teilstücke eine Abknickung mit Richtungsänderung und beide Teilstücke sind in der Höhe mehrstufig etwas abgetreppert gebaut.

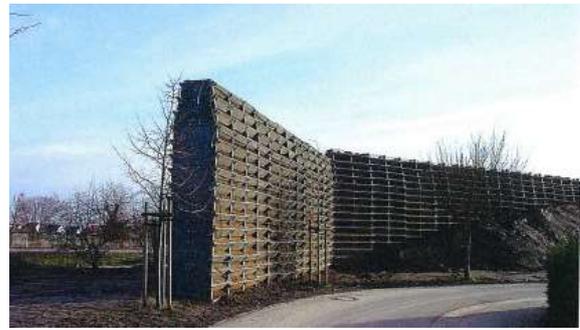
Abb. 7 nördlicher Wandbereich Kopfende

Es lagen einige bauzeitliche Fotos – *Abb. 6-8* – aus 2009 vor, die den Bauzustand kurz nach Fertigstellung im Dez. 2009 zeigen:

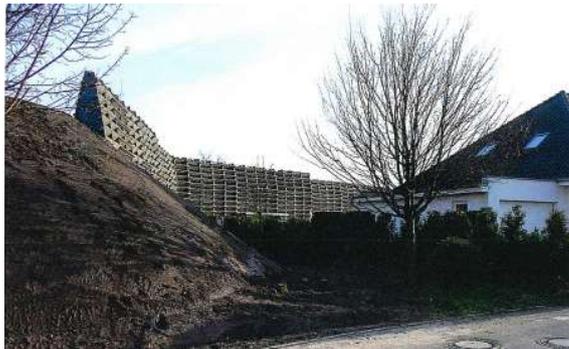
Abb. 8 Einbindung in Erdwall

Zwei der 3 Teilabschnitte bestehen aus dem System: „LÜFT Pflanzenwand Recycling“, den Mittelteil bildet ein Erdwall, in den die LÜFT-Pflanzenwand jeweils einbindet, d.h. dass die in den Erdwall eingebundenen Enden von beiden Wandseiten angeschüttet worden sind. – siehe Fotodokumentation und Abb. 1
