INFORMATIONSVORLAGE

IV-0006/2023
öffentlich

Zustandsfeststellung Lärmschutzwand Ebendorf

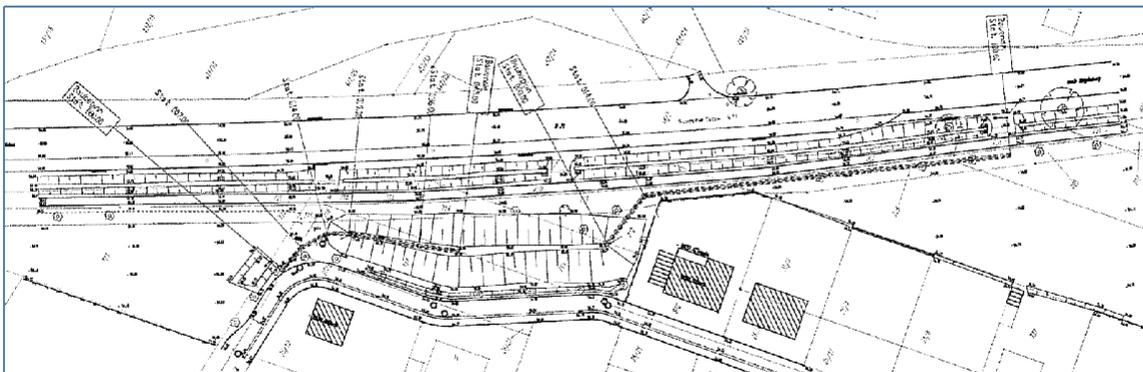
Die Lärmschutzwand steht im nordwestlichen Ortschaftsrand und grenzt das Baugebiet „Am Thie I“ von der B 71 ab.

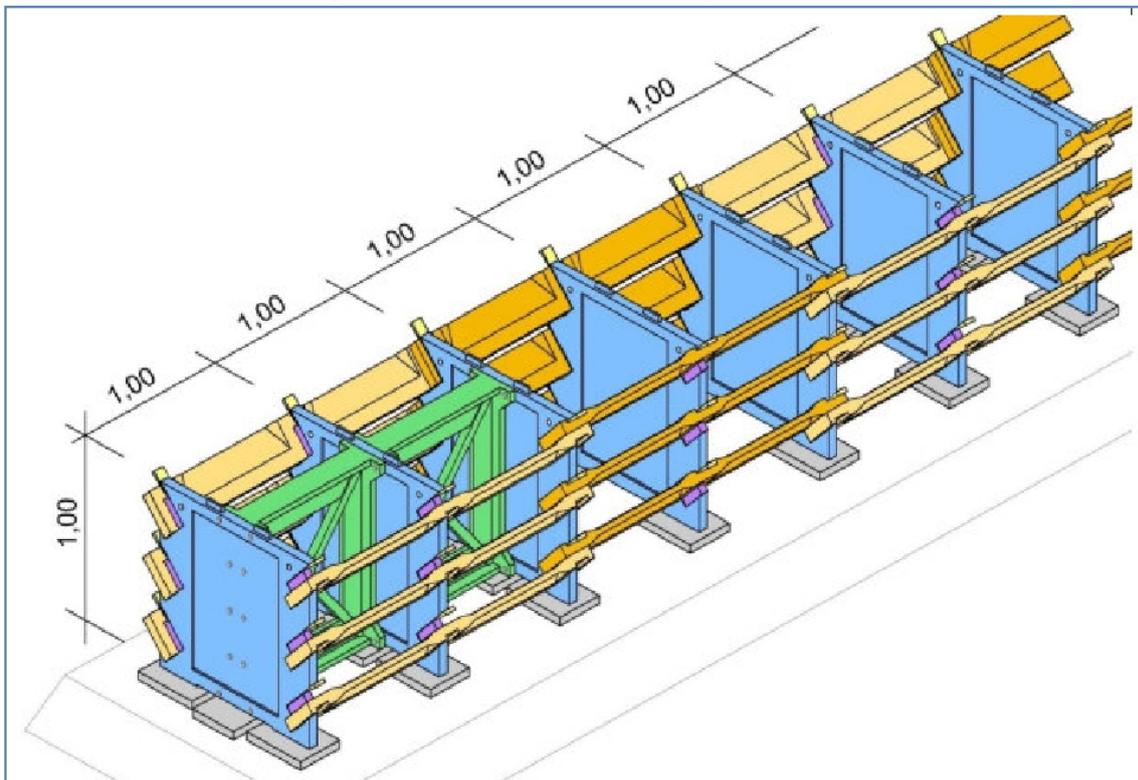
Die maximale Höhe der abgetreppten Wand beträgt ca. 5,0 m, die geringste ca. 3,0 m. Die Konstruktion ist ein Baukastensystem, zusammengesetzt als Raumgitter aus Wandscheiben und schrägen Pflanzbrettern im Stecksystem.

Die Wandscheiben stehen in Querrichtung vertikal im Abstand von 1 m, sind mit Edelstahlrundstäben in Längsrichtung verspannt und mit in Längsrichtung stehenden vertikal angeordneten Stabilisatoren ausgesteift. Die Fußbreite beträgt einheitlich ~ 1,10 m.
